PREFEITURA DO MUNICÍPIO DE SÃO BERNARDO DO CAMPO
SECRETARIA DE SERVIÇO URBANOS
DEPARTAMENTO DE PARQUES E JARDINS – SU.302

Nº. Documento:- VCSBC – 89779

Local do evento:- Rua Americana, 121 e lado oposto – Bairro Baeta Neves

Laudo Técnico:

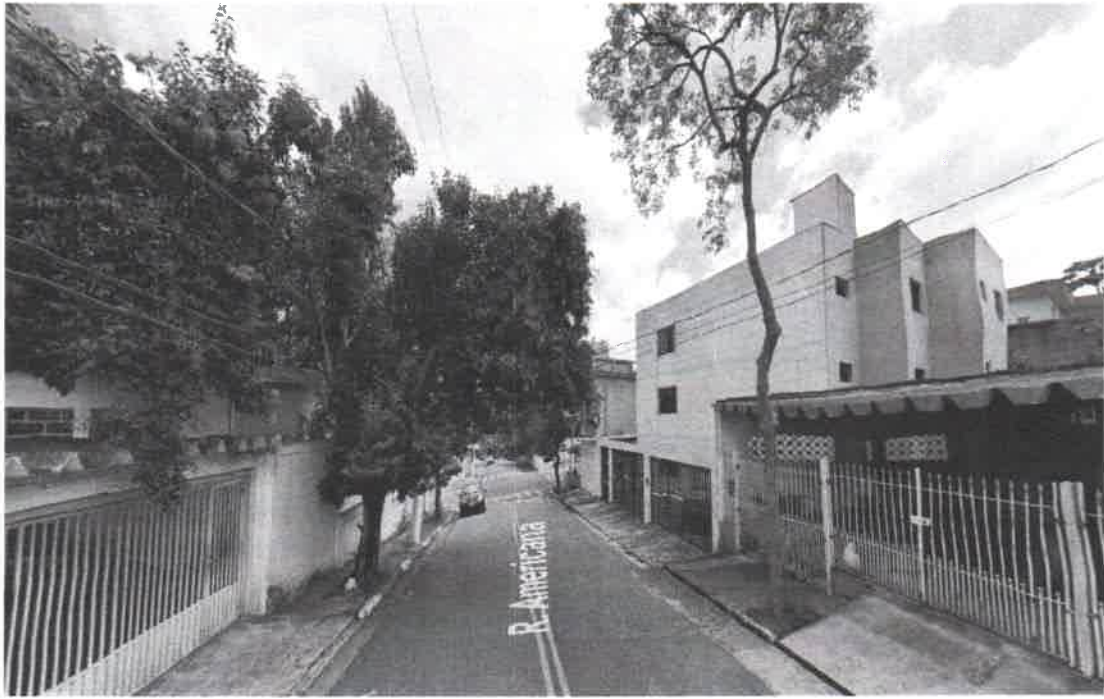
Rua Americana, 121 e lado oposto B. Baeta Neves VCSBC 89779 substituição

Em vistoria ao local informamos tratar-se de 02 árvores 01 da espécie **ipê amarelo** outra da espécie **alfeneiro do Japão (ligustrum lucidum)**, medindo 8,00m de alt. X DAP 0,35 m cada, estado fitossanitário regular, porém econtr-se com as raízes danificando o passeio público em grandes proporções, prejudicando acesso e circulação de pedestres, Portanto somos favoráveis a substituição.

- () Grau Grave EM () Percida () Risco de queda
() Outros: -
(x) Grau Grave: () Com grandes lesões (x) Raízes danificando passeio em G.P.
