PREFEITURA DO MUNICÍPIO DE SÃO BERNARDO DO CAMPO
SECRETARIA DE SERVIÇO URBANOS
DEPARTAMENTO DE PARQUES E JARDINS – SU.302

Nº. Documento: VCSBC 90113

Local do evento: Rua Silvío, 234 - Bairro Alvarenga

Laudo Técnico:

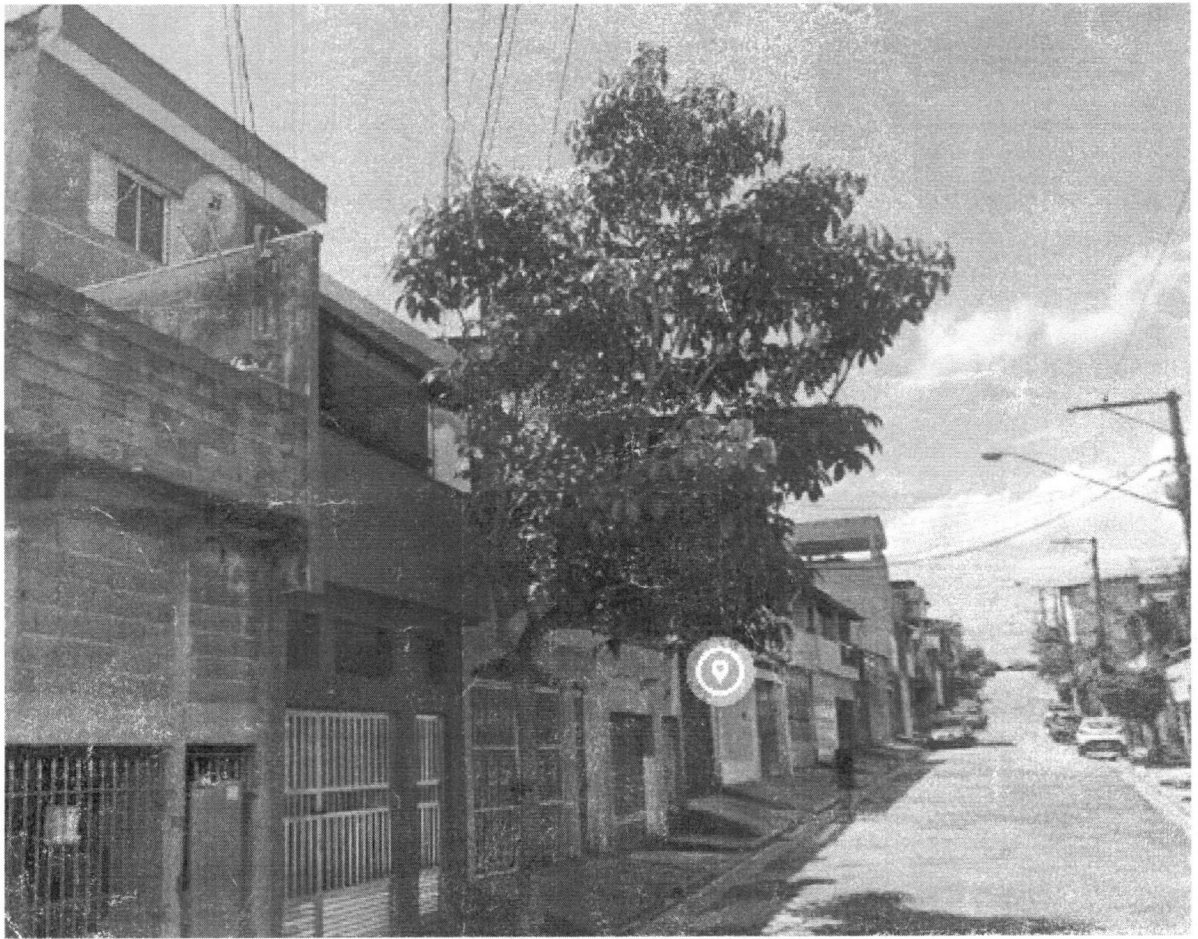
Em vistoria ao local informamos tratar-se de 01 árvore da espécie ipê roxo (tabebuia heptaphylla), medindo 4,00m, X DAP 0,20m estado fitossanitário regular, porém suas raízes estão danificando passeio publico e obstruindo o portão social.

Estado Fitossanitário:- (regular)

- () Grau Grave EM () Percidas () Risco de queda () Entrada de garagem
 () Outros:
 (x) Grau Grave: () Com grandes lesões (x) Raízes danificando passeio em G.P.
 () Outros:
 () Grau Médio: () Mediana lesões aparentes () Raízes danificando passeio M.P Conforme Lei 6370/14
 () Outros:
 () Grau leve: () Pequenas Lesões aparentes () Raízes danificando passeio P.P. Conforme Lei 6370/14
 () Outros:

Lado Fiação: () Sim (x) Não Largura passeio: (x) Menor que 1,60mts. () Maior que 1,60mts.
 Interferência Mobiliário Urbano: () Sim (x) Não
 Interferência Trânsito – Visibilidade: () Sim (x) Não -

Autorizamos a remoção

Remoção de Árvore: Passado em: 12/5/23 / Executado em: 12/5/23
