Documento:- VCSBC - 90258/2019- Solicitante: "Fabio Oliveira Rocha"

Local do evento:- Rua Indaiatuba, 63- Bairro- Rudge Ramos.

**Laudo Técnico:**

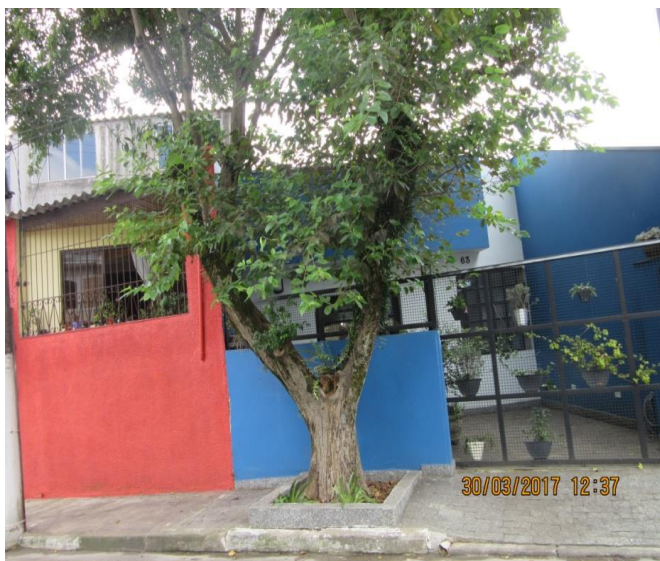
**Relatório fotográfico**

Informamos tratar se de (01 ) uma árvore da espécie alfeineiro do japão (*Ligustrum Japonicum* ) medindo 6,50 m de alt. X CAP 0,60 m que esta com raízes danificando o passeio público , imóvel e parte superior do caule contaminado pela ação de agentes entomológicos . Portanto deferimos a remoção do espécime, tendo em vista que o passeio não tem largura técnica para replantio de uma nova espécie.

Estado Fitossanitário:- (comprometido)

( X ) Grau grave EM <( X ) Risco de queda

Rede elétrica:- ( ) Sim ( x ) Não passeio:- ( x ) < 1,60 m ( ) > 1,60 m

**Autorizo: remoção**
