Documento:- VCSBC. 92460/2021

Local do evento:-Rua Cândido Portinari, 85 ( Fundos) – BairroRudge Ramos

#### Laudo Técnico:

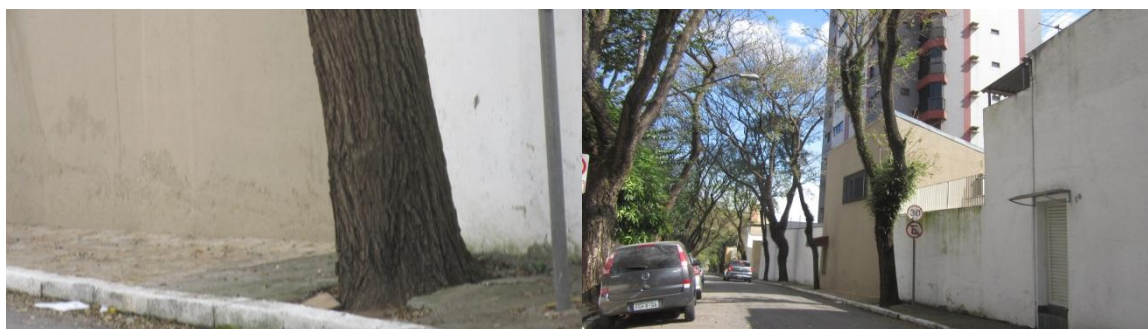
#### Relatório Fotográfico

Em vistoria ao local informamos tratar-se de 01 árvore da espécie tipuana (**Tipuana Tipu**), medindo 8,50 m de alt. X DAP 0,60 m, estado fitossanitário comprometido, porém a mesma está com raízes danificando o passeio público. Portanto somos favoráveis à remoção do espécime, tendo em vista que o passeio público não tem largura técnica para replantio.

Estado Fitossanitário:- (comprometido)

( x) Grau Grave EM ( ) Frente garage

Rede elétrica:- ( X) Sim ( ) Não <<>> Passeio ► ( ) < 1,60m. (X) > 1,60m.

Autorizo: remoção
