Vistoria técnica- 03/04/2024

Documento: MO.002256/2024-66 Interessado: "SU-01 Divisão de Defesa Civil"

Local do evento: Rua Giacinto Tognato, 853 Bairro: Baeta Neves

Lauda Técnico:

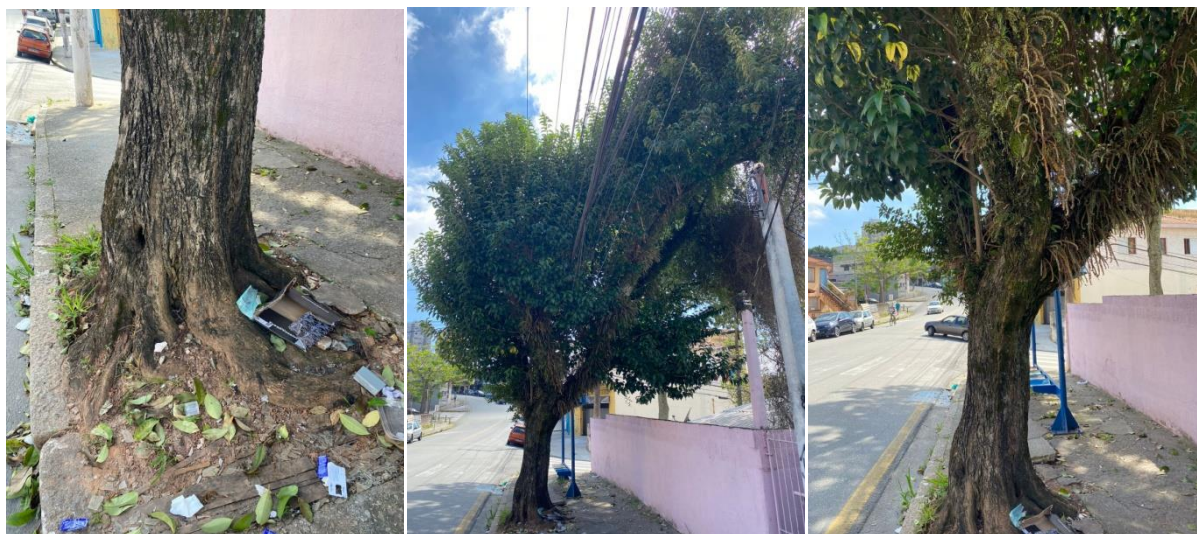
RELATÓRIO FOTOGRÁFICO

Em vistoria ao local informamos tratar-se de 01 árvore da espécie Alfeneiro do japão (*Ligustrum lucidum*), medindo 8,0 m, X CAP 0,40 m, estado fitossanitário comprometido, devido a ação de agentes entomológicos, suas raízes estão danificando o passeio público, além de apresentar alto grau de inclinação em direção a residência. Portanto somos favoráveis à substituição do espécime.

Autorizado: substituição
