Vistoria técnica 17/03/2025

Documento: MO 003593/2025-00

Local do evento: Rua Dr Gabriel Nicolau x Rua Abraão Salotti – Bairro **Rudge Ramos**

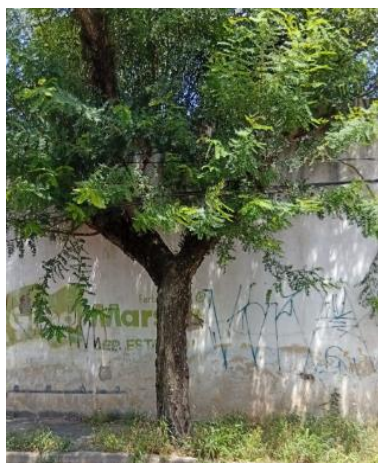
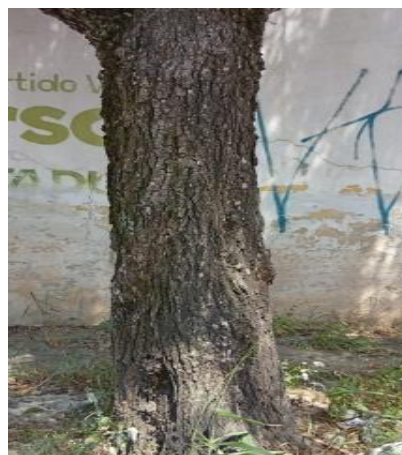
**RELATÓRIO FOTOGRÁFICO**

Em vistoria ao local informamos tratar-se de 01 árvores, sendo a espécie *Tipuana* (*Tipuana Tipu*) medindo 5,0 m X DAP 0,30 cm estado fitossanitário comprometido por agentes entomológicos, com raízes expostas danificando o passeio público gravemente. Portanto somos favoráveis á substituição dos espécimes.

( X ) Grau Grave EM ( X ) Danificando passeio

( x ) Risco de queda ( )

Autorizado: Substituição
