PREFEITURA DO MUNICÍPIO DE SÃO BERNARDO DO CAMPO  
SECRETARIA DE SERVIÇO URBANOS  
DEPARTAMENTO DE PARQUES E JARDINS – SU.302

Nº. Documento: MO.004295/2024-77

Local do evento: Rua Itú, 136 - Bairro Baeta Neves

**Laudo Técnico:**

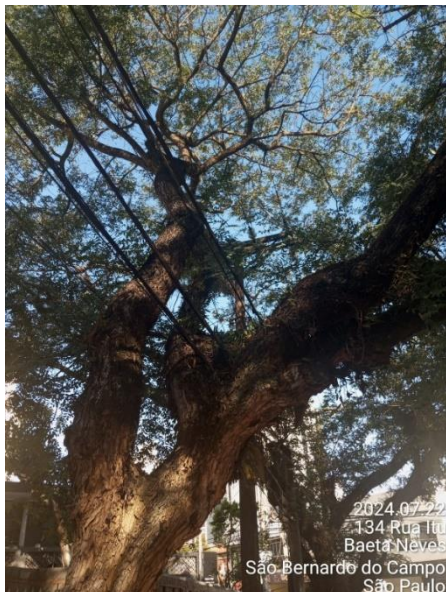
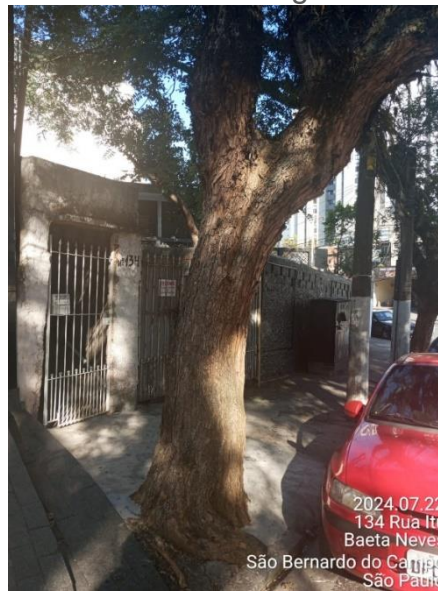
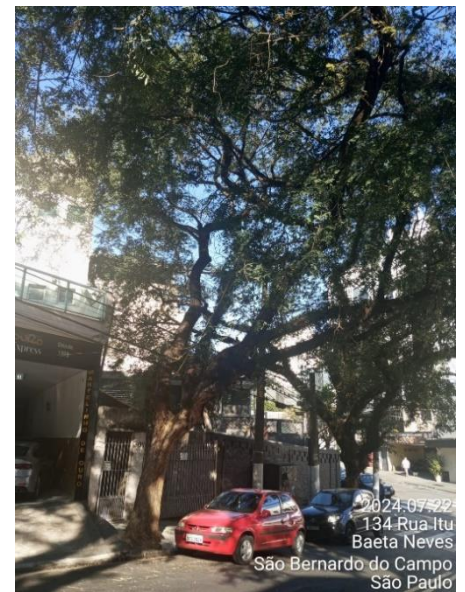
**Relatório Fotográfico**

Em vistoria ao local informamos tratar-se de 02 árvore da espécie Tipuana (Tipuana tipu), medindo 12,0 m de alt. X DAP 0,80 metros, estado fitossanitário regular, porém suas raízes estão danificando passeio público em grandes proporções, prejudicando acesso e circulação de pedestres, o mesmo encontra-se com grande grau de inclinação e atingindo a rede elétrica. Portanto somos favoráveis a remoção de um espécime e substituição de um espécime.

Grau Grave:     Com grandes lesões     Raízes danificando passeio em G.P.

Autorizamos 1 remoção e 1 substituição
