Vistoria técnica 05/02/2025

Documento: MO 005164/2025-11

Local do evento: rua Guimaraes rosa 288- **Bairro** Alves dias

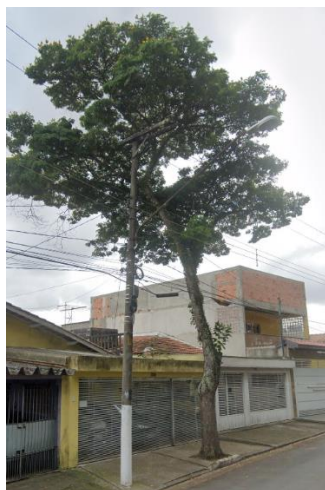
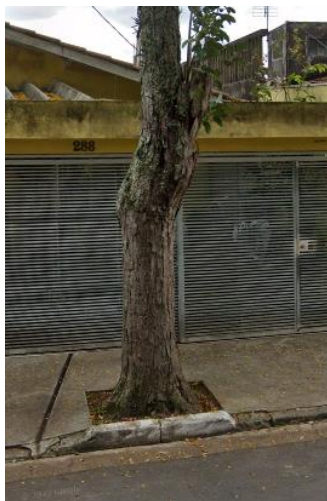
RELATÓRIO FOTOGRÁFICO

Em vistoria ao local informamos tratar-se de 01 espécie sibipiruna (*Caesalpinia pluviosa*) medindo 10,0m X DAP 0,70m estado fitossanitário comprometido por agentes entomológicos, com raízes danificando o passeio e interferindo na fiação elétrica. Portanto somos favoráveis á remoção dos espécimes.

() Grau Grave EM (X) Danificando passeio

Rede elétrica : (X) Sim () Não - Passeio ► (X) < que 1,60 m () > que 1,60 m

Autorizado: Substituição
