Vistoria técnica 12/02/2025

Documento: MO 005454/2025-44

Local do evento: Rua Martins 581 **Bairro Pauliceia**

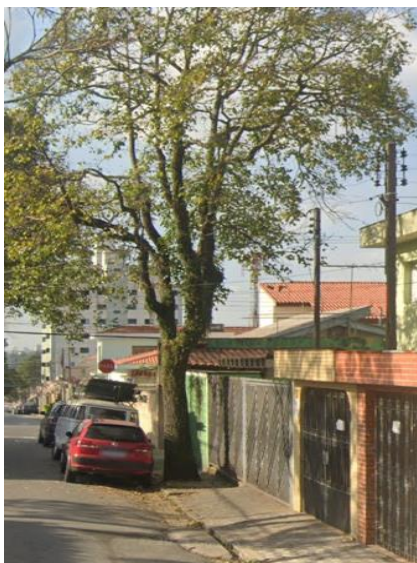
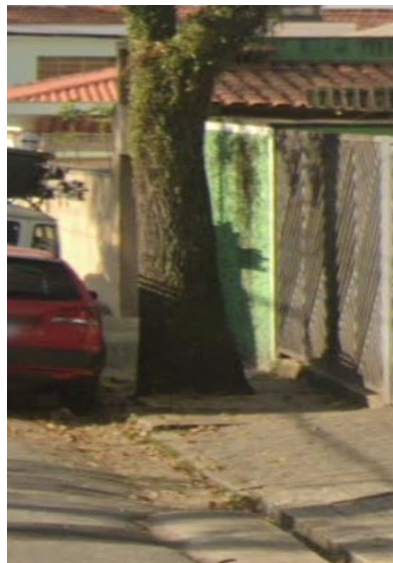
RELATÓRIO FOTOGRÁFICO

Em vistoria ao local informamos tratar-se de 01 espécie Uva Japonesa (*Hovenia dulcis* Thunberg)

medindo 10m X DAP 0,50cm estado fitossanitário comprometido por agentes entomológicos, com raízes danificando o passeio. Portanto somos favoráveis a substituição dos espécimes.

() Grau Grave EM (X) Danificando passeio

(x) Risco de queda

Rede elétrica : (X) Sim () Não - Passeio ► () < que 1,60 m (X) > que 1,60 m

Autorizado: Substituição
