PREFEITURA DO MUNICÍPIO DE SÃO BERNARDO DO CAMPO
SECRETARIA DE SERVIÇO URBANOS
DEPARTAMENTO DE PARQUES E JARDINS – SU.302

Vistoriado em:- 29/11/2019

Local do evento:- Rua Euclides da Cunha, 146 – Bairro Centro

Laudo Técnico:

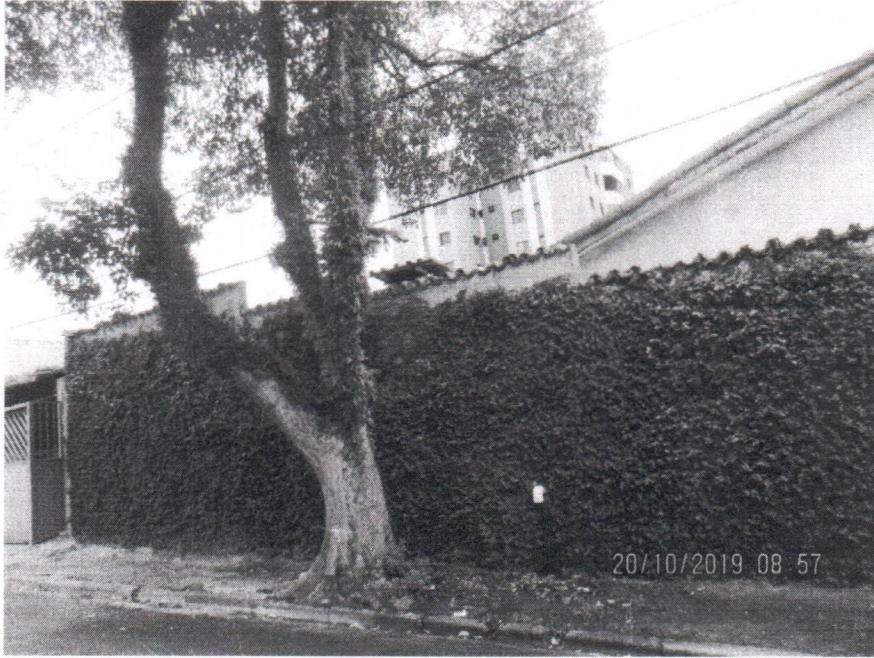
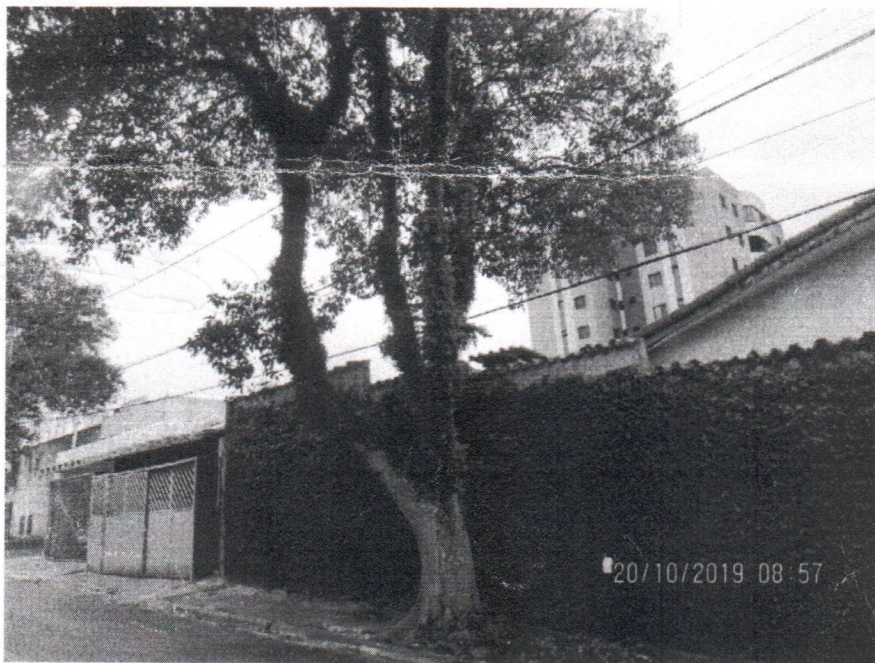
Fotos – 1 a 2:- Rua Euclides da Cunha, - 146 – Bairro Centro subst - Grave Em – OF- 37 - 2019 Ver- Juarez

Em vistoria ao local, informamos tratar se de (01) uma árvore da espécie alfeneiro do japão(**Ligustrum Japonicum**), medindo 7,50 m de alt. X DAP 0,60 m, estado fitossanitário comprometido, porém com raízes danificando o passeio e a base do tronco apodrecido . Portanto somos favoráveis a substituição do espécime.

TEM VINHO
NO TRONCO

Grau Grave EM Percida Risco de queda

Grau Grave: Com grandes lesões Raízes danificando passeio em G.P.

Qual:- Rachaduras no passeio

Obs:- Oficiar a Enel

Autorizantes:- substituição
