Vistoria técnica- 21/03/2024

Documento: MO.005666/2024-00 Interessado: "SU-01 Divisão de Defesa Civil"

Local do evento: Rua Lírio Dos Vales, 25 (muro da escola) Bairro: Jd. Monte Sião

Laudo Técnico:

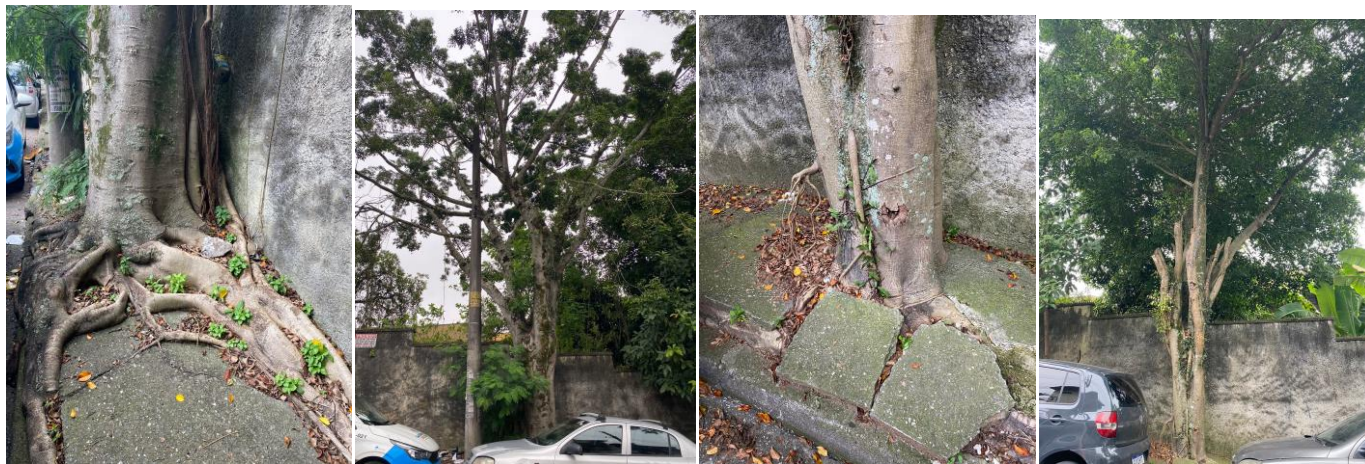
RELATÓRIO FOTOGRÁFICO

Em vistoria ao local informamos tratar-se de 02 árvores da espécie Ficus (**Ficus benjamina**), medindo 10,0 m, X CAP 0,40 m, e 10,0 X CAP 0,70 m, estado fitossanitário regular, porém, suas raízes em grande proporção, estão danificando o passeio público e muro da escola, além da calçada não possuir espaço adequado, obrigando os transeuntes a desviar pelo meio da rua. Portanto somos favoráveis à remoção dos espécimes.

Autorizado: remoção
