Laudo Técnico:

Documento:- MO.007248/2025-44

Local do evento:- Travessa Quatá, 87 - Bairro – Rudge Ramos.

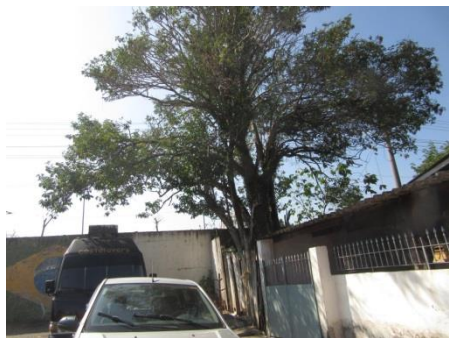
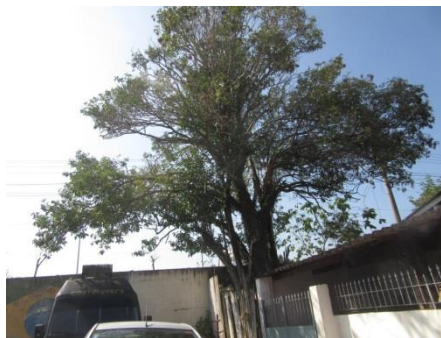
Relatório Fotográfico

Em vistoria ao local informamos tratar-se de 01 árvore da espécie alfeneiro do japão ,(Ligustrum Japonicum), medindo 7,00 m de alt. X DAP 0,70 m, estado comprometido, porém com a parte superior da copa perecendo e oferecendo risco de queda de galhos sobre o imóvel. Portanto somos favoráveis a remoção do espécime.

Estado Fitossanitário:- (comprometido)

(X) Grau Grave EM () Perecida (x) Risco de queda

Autorizamos a substituição
