PREFEITURA DO MUNICÍPIO DE SÃO BERNARDO DO CAMPO  
SECRETARIA DE SERVIÇO URBANOS  
DEPARTAMENTO DE PARQUES E JARDINS – SU.302

Nº. Documento: MO 007924/2024-55

Local do evento: Rua Oséas de Paula Campos, 85 – Campo do Madureira - B. Baeta Neves

**Laudo Técnico:**

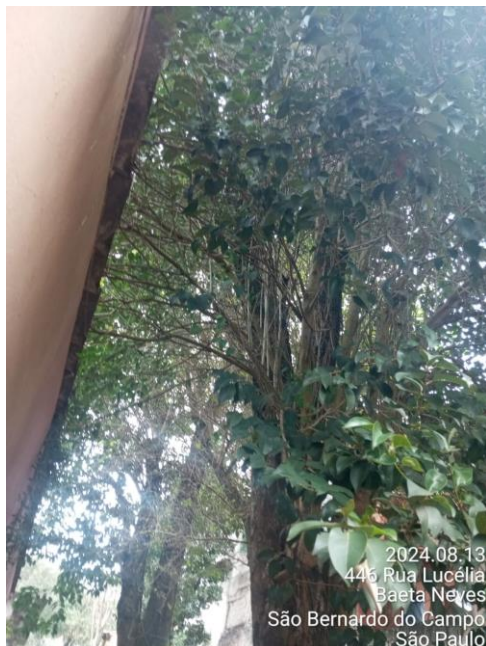
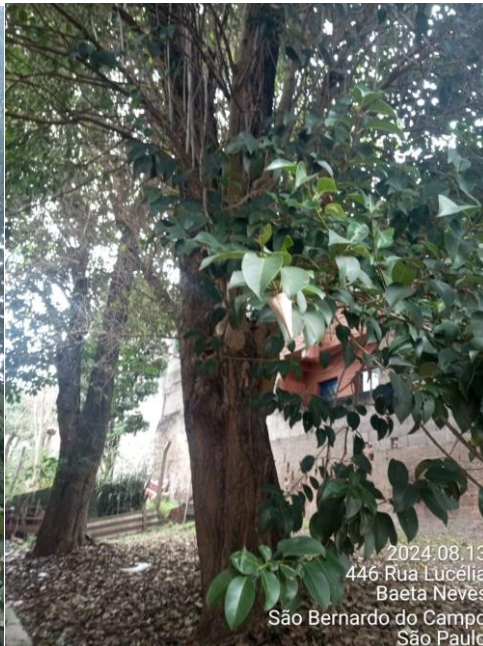
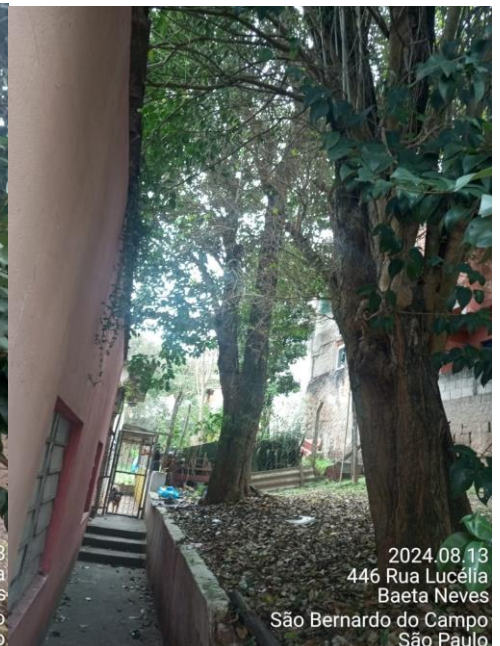
Em vistoria ao local informamos tratar-se de 2 árvores da espécie Alfeneiro-do-Japão (*Ligustrum lucidum*) medindo 10,0m de alt. X DAP 0,70m, com estado fitossanitário regular porém encontra-se com as raízes danificando passeio público e a residência do morador em frente. Portanto somos favoráveis a substituição dos espécimes.

Autorizamos substituição
