Vistoria técnica 26/02/2025

Documento: MO 009425/2025-11

Local do evento: rua liberdade – Bairro baeta neves

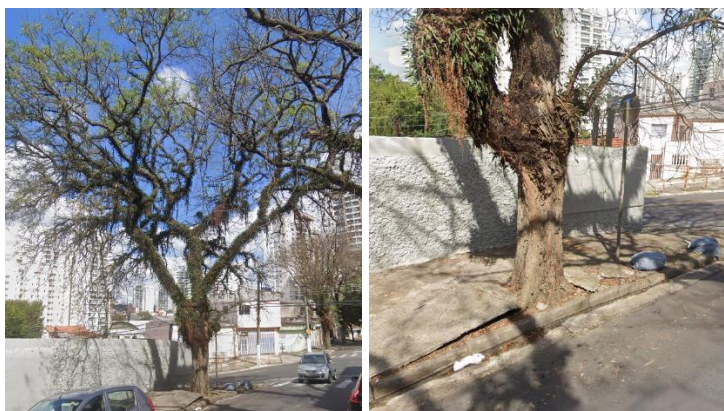
**RELATÓRIO FOTOGRÁFICO**

Em vistoria ao local informamos tratar-se de 01 árvores, sendo a espécie *Tipuana* (*Tipuana Tipu*) medindo 13,0m X DAP 0,70m estado fitossanitário comprometido por agentes entomológicos, com raízes expostas danificando o passeio público gravemente. Portanto somos favoráveis á substituição dos espécimes.

( X ) Grau Grave EM ( X ) Danificando passeio

( ) Risco de queda ( x ) oca

Autorizado: Substituição
