PREFEITURA DO MUNICÍPIO DE SÃO BERNARDO DO CAMPO  
SECRETARIA DE SERVIÇO URBANOS  
DEPARTAMENTO DE PARQUES E JARDINS – SU.302

Nº. Documento: MO.010392/2024-22 Interessado: "SU-01 DIVISÃO DE DEFESA CIVIL"

Local do evento: Rua Maria de Fátima, 50 – Bairro: Baeta Neves

**Laudo Técnico:**

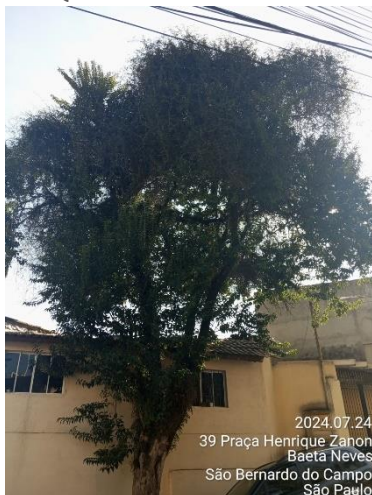
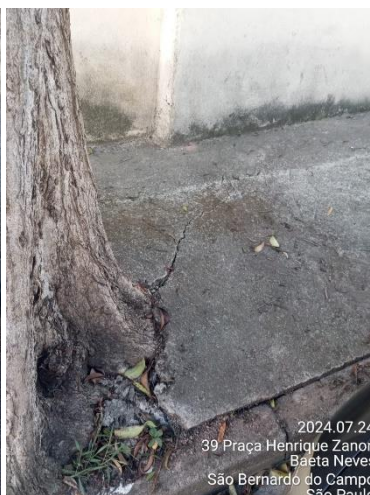
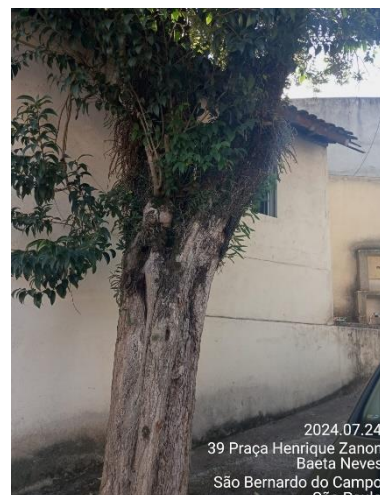
Em vistoria ao local informamos tratar-se de 01 árvore da espécie Alfeneiro-do-Japão (*Ligustrum lucidum*), medindo 11,00m de alt. X DAP 0,80m, estado fitossanitário comprometido por agentes entomológicos, com raízes aparentes danificando o passeio publico em grandes proporções. Somos favoráveis a Substituição.

Grau Grave:     Com grandes lesões     Raízes danificando passeio em G.P.

Autorizamos a substituição
