Vistoria técnica:- 29/08/2022

**Documento:-** MO.010714/2022 – 00 – **Solicitante-** “Divisão de Defesa civil”

**Local do evento:-** Rua Martins, 637- Bairro Pauliceia

**Lauda Técnico:**

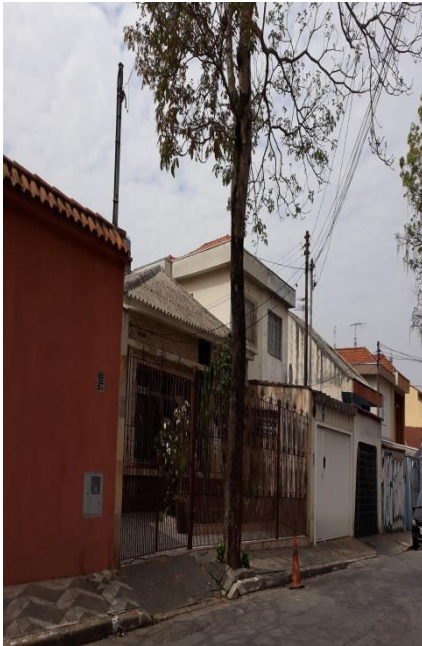
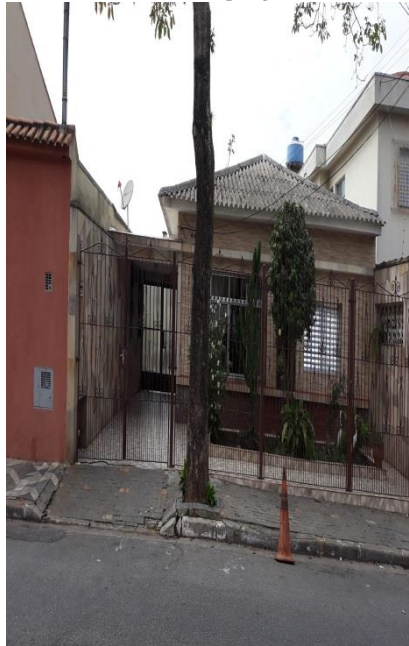
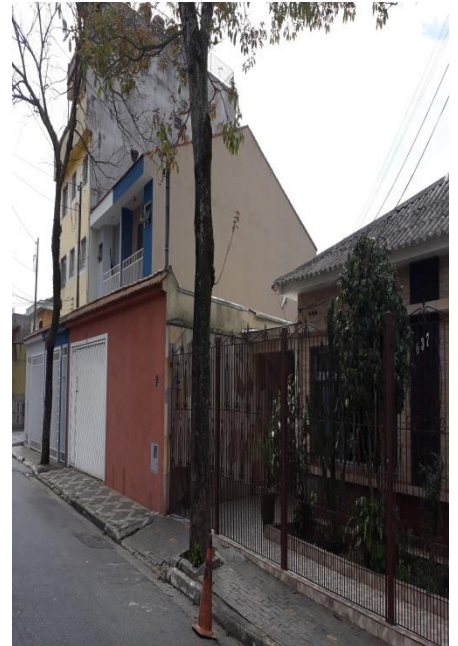
**Relatório Fotográfico**

Em vistoria ao local informamos tratar-se de 01 da espécie ipê rosa (**Handroanthus hepitaphyllus**), medindo CAP 080 m X 8,50 m de alt. Porém com estado fitossanitário comprometido, porém a mesma esta com a base do tronco lesionada e raízes danificando a rede de água e esgoto, comprometendo a estrutura do muro do imóvel. Portanto somos favoráveis a remoção do espécime, conforme lei Nº 4661/1998 – artº 60.

**Estado Fitossanitário:-** (contaminado)

**Autorizo :** Remoção
