Vistoria técnica 22/07/2024

Documento: MO.011360/2024-22

Local do evento: Rua Itú, 255 **Bairro: Baeta Neves**

**Laudo Técnico:**

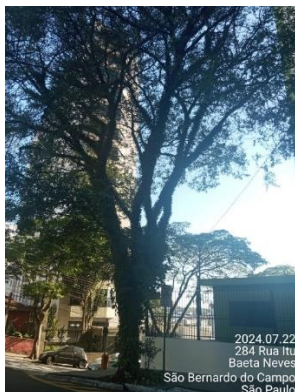
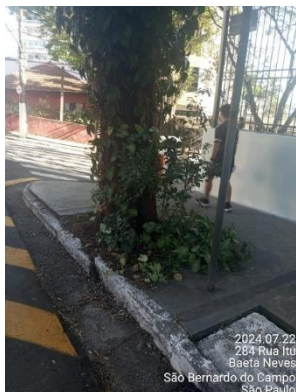
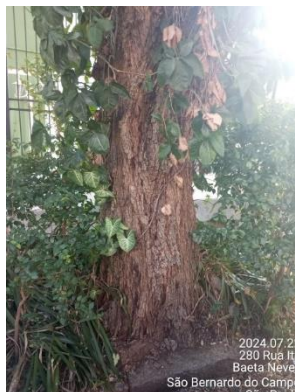
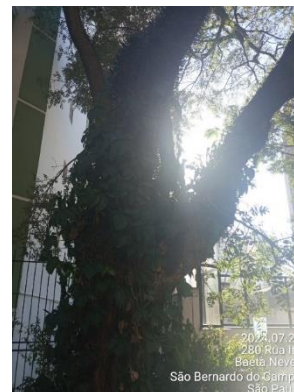
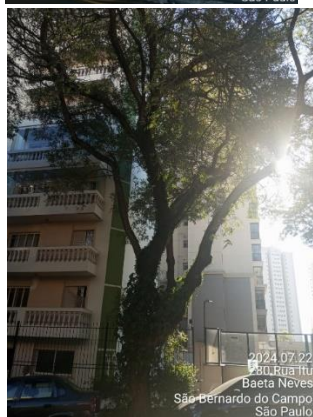
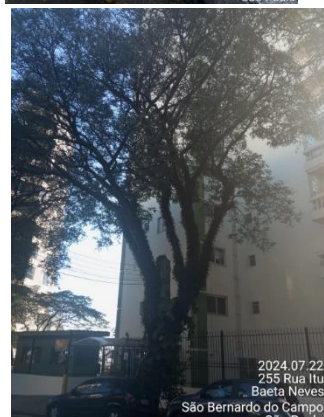
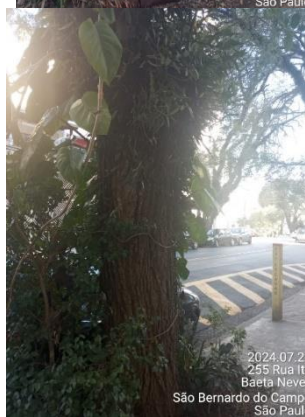
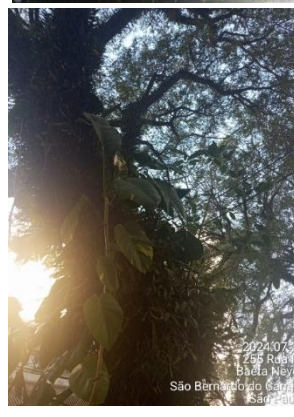
**RELATÓRIO FOTOGRÁFICO**

Em vistoria ao local informamos tratar-se de 03 árvores exóticas da espécie **Tipuana (Tipuana tipu)**, medindo 14,0 m, X DAP 1,00 m, com estado fitossanitário regular, porém suas raízes estão expostas danificando o passeio e a boca-de-lobo, em contato com a fiação elétrica. Portanto, somos favoráveis à remoção de um espécime substituição dos dois espécimes.

(X) Grau Grave EM ( ) Risco de queda

Rede elétrica: (X) Sim ( ) Não - Passeio ► ( ) < que 1,60 m (X) > que 1,60 m

**Autorizado: 1 remoção e 2 substituição**
