Vistoria técnica 26/08/2024

Documento: MO.011522/2024-88

Local do evento: Rua Nova Esperança, 128 - **Bairro:** Alvarenga

**Laudo Técnico:**

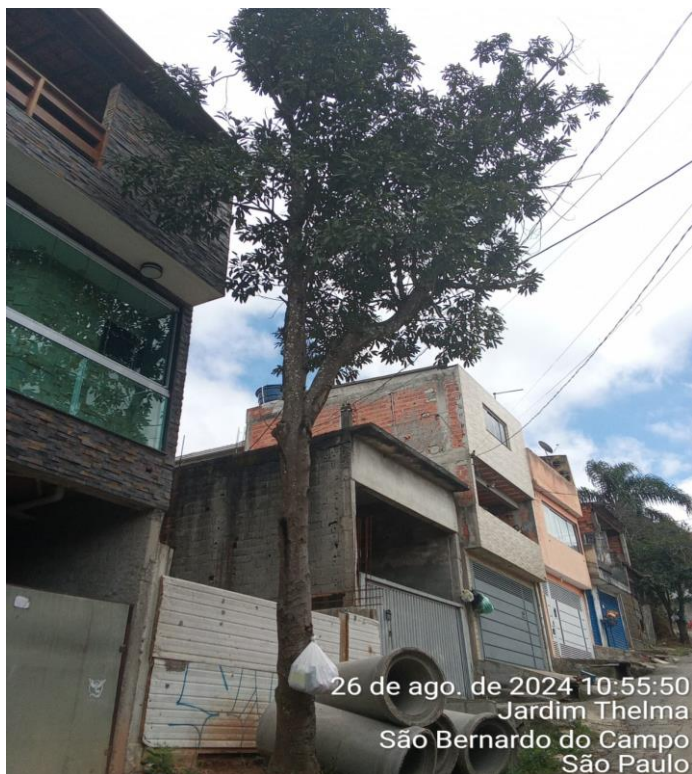
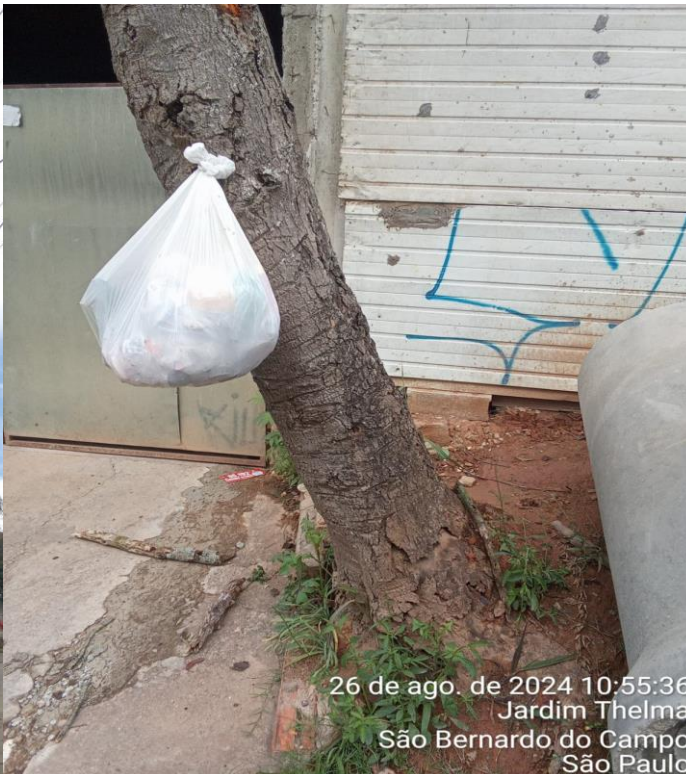
**RELATÓRIO FOTOGRÁFICO**

Em vistoria ao local informamos tratar-se de 0 árvore da espécie Abacateiro (Persea americana), medindo 6,0m X DAP 0,50m, estado fitossanitário comprometido, com as raízes expostas danificando passeio público e com alto grau de inclinação. Portanto somos favoráveis á substituição dos espécimes.

( X ) Grau Grave EM ( X ) Risco de queda

Autorizado: Substituição
