## MUNICÍPIO DE SÃO BERNARDO DO CAMPO

Departamento de Parques e Jardins – SU-3

Vistoria técnica 05/05/25

Documento: MO 012527/2025-55

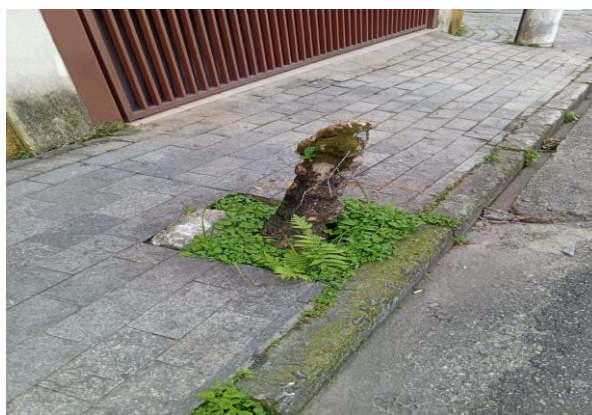
### RELATÓRIO FOTOGRÁFICO

Em vistoria ao local informamos tratar-se de 01 árvore da espécie toco Pata de vaca ( Bauhinia forficat ) medindo 80, cm X DAP 0,20 cm, estado fitossanitário comprometido, com lesões no tronco, raízes expostas danificando o passeio público. Portanto somos favoráveis a substituição do espécime.

( ) Grau Grave EM ( x ) Danificando passeio ( ) Risco de queda

Autorizado: Substituição
