Vistoria técnica: 22/03/2024

Documento: MO.013439/2024-44 - Interessado: " DIVISÃO DE DEFESA CIVIL."

Local : Rua Oragnof, 883- 901 e 884-900 – Vila Jupiter – Bairro Planalto

Laudo Técnico:

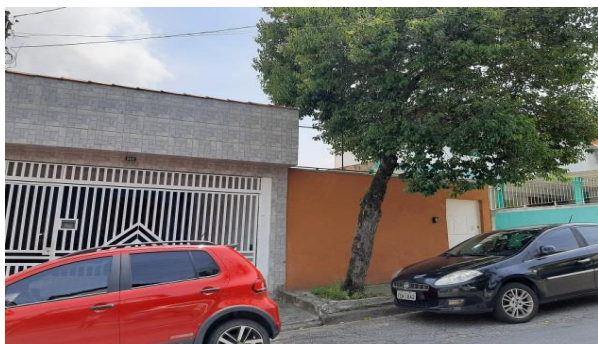
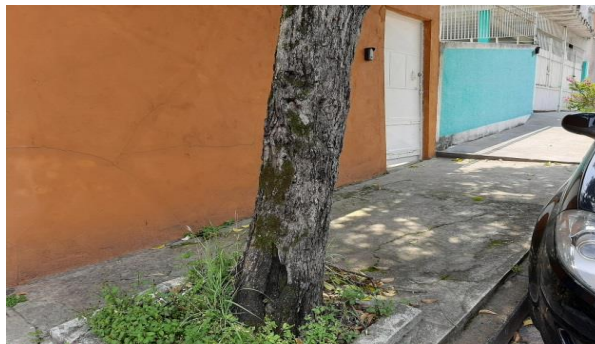
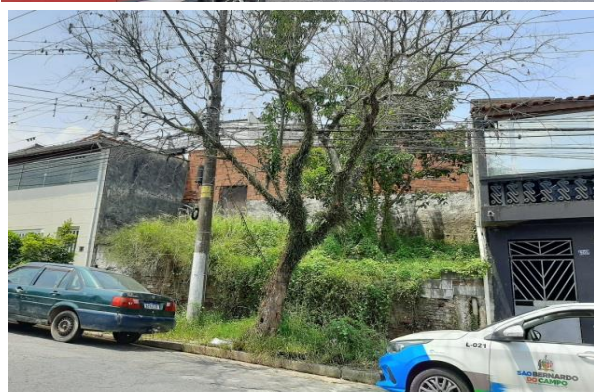
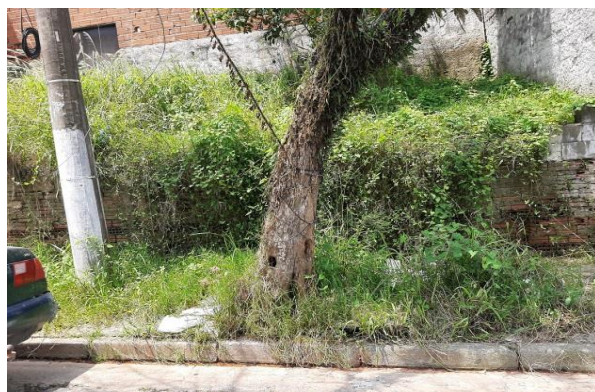
RELATÓRIO FOTOGRÁFICO

Em vistoria ao local informamos tratar-se de 02 (dois) espécimes arbóreos da família ligustrum (*Ligustrum japonicum*), medindo 9,00m, X CAP 0,80m, estado fitossanitário contaminado, porém com parte superior do caule apodrecido, raízes danificando muro, alto grau de inclinação para cima do imóvel, dificultando a passagem de pedestres no local e oferecendo risco a integridade física da municipalidade. Portanto deferimos a substituição dos espécimes em caráter de emergência .

(X) Grau Grave EM (X) Risco de queda

Lado Fiação: (X) Sim () Não <> passeio ► () <que 1,60m (X) >que 1,60m
