## MUNICÍPIO DE SÃO BERNARDO DO CAMPO

Departamento de Parques e Jardins – SU-3

Vistoria técnica 24/04/2025

**Documento:** MO.014213/2025-66

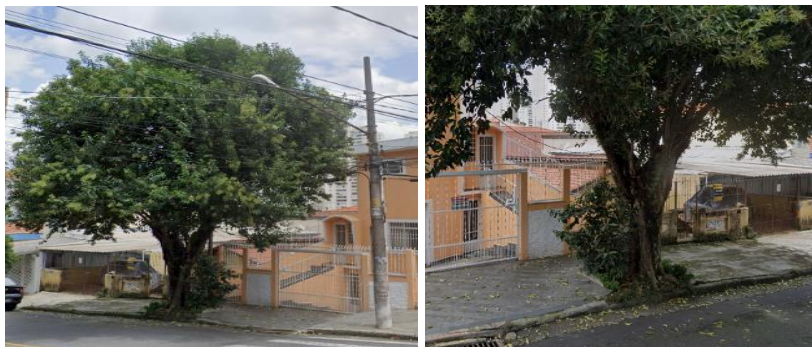
### **RELATÓRIO FOTOGRÁFICO**

Em vistoria ao local informamos tratar-se de 01 árvore da espécie Alfeneiro (*Ligustrum vulgare*) medindo 7,0m X DAP 0,70cm. estado fitossanitário comprometido, com raízes danificando o passeio e interferindo na fiação. Portanto somos favoráveis a remoção dos espécimes.

( ) Grau Grave (x) Danificando passeio ( ) Risco de queda ( ) podre e oca

( ) LM 4661 –art. 60 -1998. ( ) Boca de Bueiro (X) Poste de energia

Rede elétrica: (x) Sim ( ) Não - Passeio ► ( ) < que 1,60 m (X) > que 1,60 m

**Autorizado: Remoção**
