MUNICÍPIO DE SÃO BERNARDO DO CAMPO

Departamento de Parques e Jardins – SU-3

Vistoria técnica 06/05/2025

Documento: MO 014621/2025-00

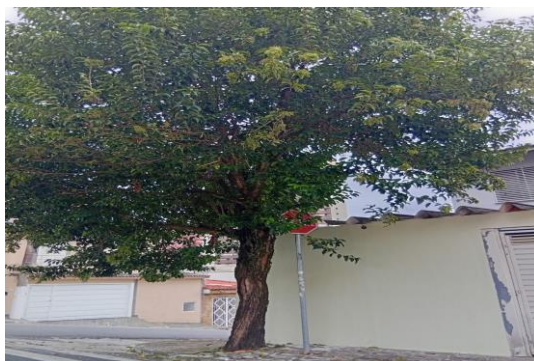
RELATÓRIO FOTOGRÁFICO

Em vistoria ao local informamos tratar-se de 02 árvore da espécie, Alfeneiro do Japão (Legustrum Lucidum) medindo 7,0m X DAP 0,30 m, estado fitossanitário comprometido, com lesões no tronco, raízes expostas danificando o passeio público. Portanto somos favoráveis a substituição do espécime.

() Grau Grave EM (x) Danificando passeio () Risco de queda

Autorizado: Substituição
