MUNICÍPIO DE SÃO BERNARDO DO CAMPO

Departamento de Parques e Jardins – SU-3

Vistoria técnica 25/04/2025

Local do evento: Rua Jose Cardoso 29 – **Bairro** Batistini

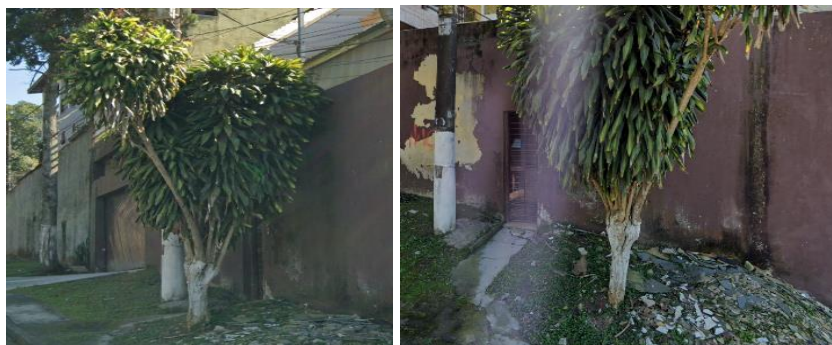
RELATÓRIO FOTOGRÁFICO

Em vistoria ao local informamos tratar-se de 01 árvore da espécie *Dracena (dracena)* medindo 6,0m X DAP 0,20cm, estado fitossanitário comprometido, com raízes danificando o passeio. Portanto somos favoráveis a remoção dos espécimes.

() Grau Grave (X) Danificando passeio () Risco de queda () podre e oca

Autorizado: Remoção
