## MUNICÍPIO DE SÃO BERNARDO DO CAMPO

Departamento de Parques e Jardins – SU-3

Vistoria técnica 21/05/2025

### Laudo Técnico:

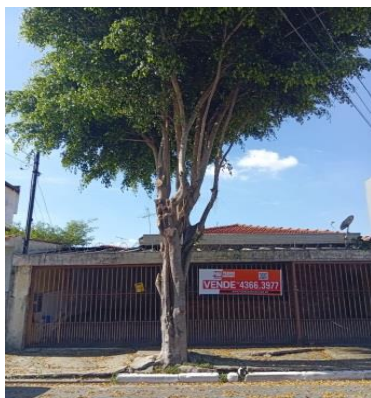
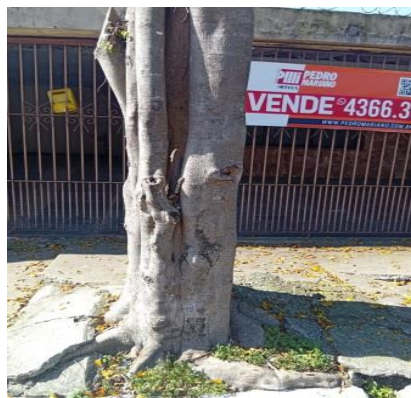
### RELATÓRIO FOTOGRÁFICO

Em vistoria ao local informamos tratar-se de 01 árvore da espécie Ficus (Benjamina ) medindo 04 m X DAP 050 m, estado fitossanitário comprometido, com lesões no tronco, raízes expostas danificando o passeio público. Portanto somos favoráveis a substituição

( ) Grau Grave EM ( x ) Danificando passeio ( ) Risco de queda

Autorizado: Substituição
