MUNICÍPIO DE SÃO BERNARDO DO CAMPO

Departamento de Parques e Jardins – SU-3

Vistoria técnica 11/04/25

Documento: MO 019649/2025-88

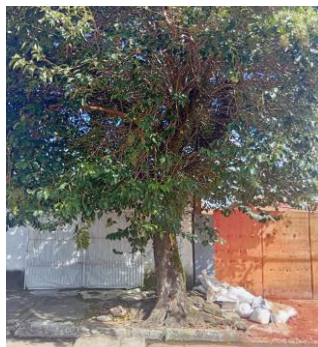
RELATÓRIO FOTOGRÁFICO

Em vistoria ao local informamos tratar-se de 01 árvore da espécie Alfeneiro do Japão(Ligustrum Lucidrum) medindo 07,0m X DAP 0,40 cm estado fitossanitário comprometido, com lesões no tronco, raízes expostas danificando o passeio público . Portanto somos favoráveis a remoção da espécime.
() Grau Grave EM (x) Danificando passeio () Risco de queda
() LM 4661 –art. 60 -1998
Rede elétrica : () Sim (X) Não - Passeio ► () < que 1,60 m (x) > que 1,60 m
Interferência Mobiliário Urbano: () Sim () Não

Autorizado: Remoção
