MUNICÍPIO DE SÃO BERNARDO DO CAMPO

Departamento de Parques e Jardins – SU-3

Vistoria técnica 17/04/25

Local do evento: Rua Pedro de Toledo 408 – Bairro Paulicéia

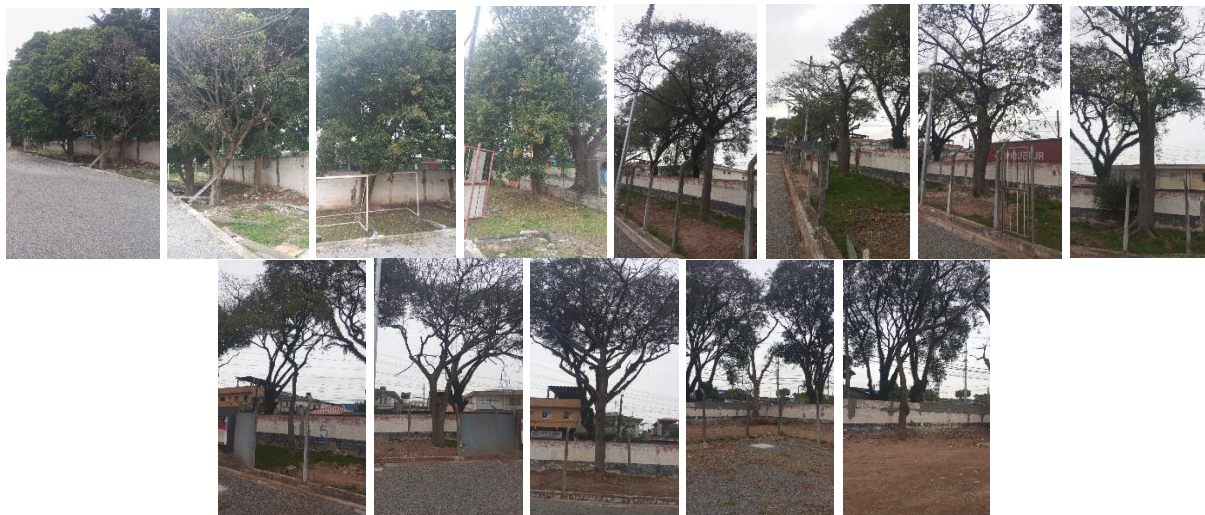
RELATÓRIO FOTOGRÁFICO

Em vistoria ao local informamos tratar-se de 14 árvore da 07 espécie, Paineira (Ceiba speciosa) medindo 10, m x DAP 0,70 cm, espécie 02 Alfeneiro (Ligustrum vulgare) medindo 12,0m X DAP 0,60m espécie 03 não identificada (tronco) medindo 10.0m X DAP 0,95m espécie 01 Ficus 10,0m (ficus Bejamina) medindo 10,0m X DAP 0,70, m espécie 01 Ipê rosa (Handroanthus heptaphyllus) medindo 10,0m X DAP 0,70m estado fitossanitário comprometido, com lesões no tronco, raízes expostas danificando o passeio público gravemente, ocasionando risco de queda. Portanto somos favoráveis a substituição espécie

(x) Grau Grave EM (x) Danificando passeio (x) Risco de queda

Interferência Mobiliário Urbano: (x) Sim () Não

Autorizado: Substituição
