**Laudo Técnico:**

**Documento:-** MO.020948/2022-33 – **Solicitante:** “ Divisão de Defesa Civil ”

**Local do evento:** - Rua Francisco Alves, 275 – Bairro Pauliceia

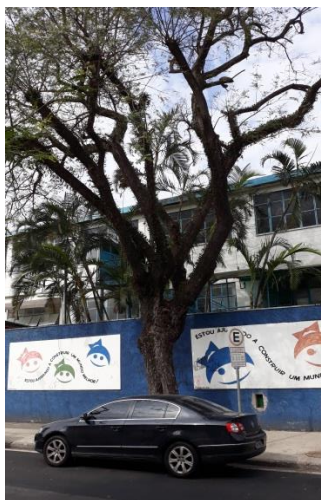
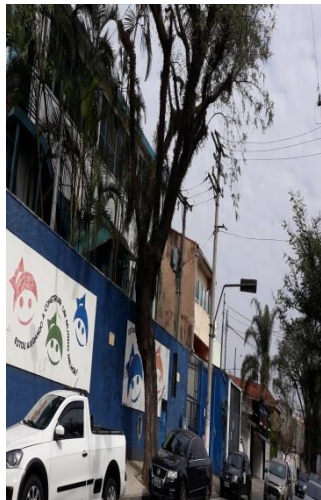
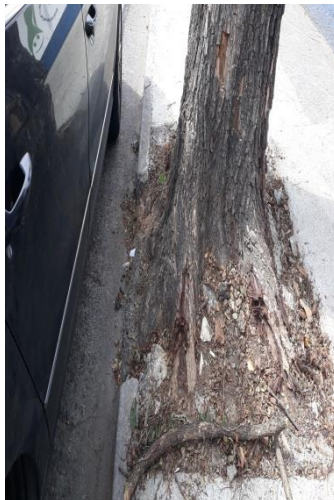
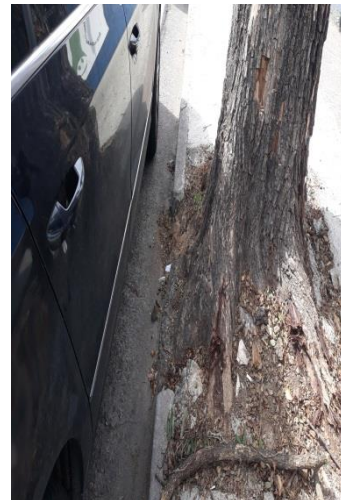
**Relatório Fotográfico**

Em vistoria ao local informamos tratar-se de uma (01) árvore da espécie tipuana (**Tipuana tipu**), medindo 9,50 m de alt. X CAP 1,00 m estado fitossanitário comprometido, raízes danificando o passeio público, rede de água e muro do imóvel . Portanto somos favoráveis a substituição do espécime.

**Estado Fitossanitário:-** (comprometido)

**Grau Grave EM**                       **Risco iminente de queda**

**Obs : Deferimos a substituição do espécime. Oficiar a Enel.**

**Autorizo: substituição**
