## MUNICÍPIO DE SÃO BERNARDO DO CAMPO

Departamento de Parques e Jardins – SU-3

Vistoria técnica 06/05/2025

Local do evento: Rua Comendador Pinoti Gamba, 482 – Bairro Rudge Ramos

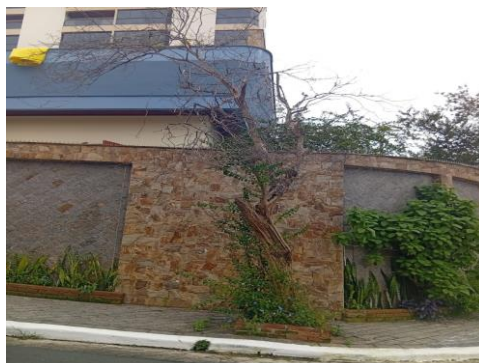
### RELATÓRIO FOTOGRÁFICO

Em vistoria ao local informamos tratar-se de 01 árvore da espécie, Resedá (*Lagestoemia indica*) medindo 05,0m X DAP 0,20 m, estado fitossanitário comprometido, com lesões no tronco, raízes expostas danificando o passeio público. Portanto somos favoráveis a substituição da espécie.

( ) Grau Grave EM (x) Danificando passeio ( ) Risco de queda

Autorizado: Substituição
