## MUNICÍPIO DE SÃO BERNARDO DO CAMPO

Departamento de Parques e Jardins – SU-3

Vistoria técnica 12/05/2025

Documento: MO 023052 /2025-66

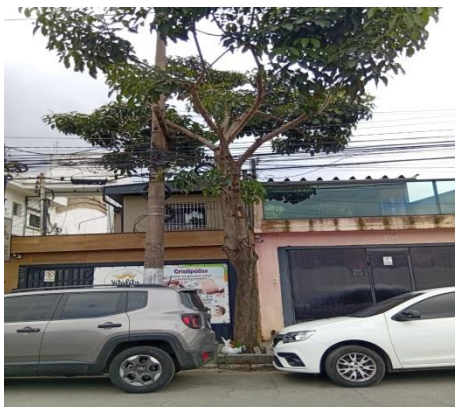
### RELATÓRIO FOTOGRÁFICO

Em vistoria ao local informamos tratar-se de 01 árvore da espécie Ipê Rosa (*Handroanthus heptaphyllus*) medindo 08,0 m X DAP 0,40 m, estado fitossanitário comprometido, com lesões no tronco, raízes expostas danificando o passeio público. Portanto somos favoráveis a substituição da espécie.

( ) Grau Grave EM ( x ) Danificando passeio ( ) Risco de queda

Autorizado: Substituição
