Vistoria em: 21/05/2024

Documento:- MO. 23101/2024-22

Local do evento:- Rua Olavo Bilac, 568 – Bairro- Centro

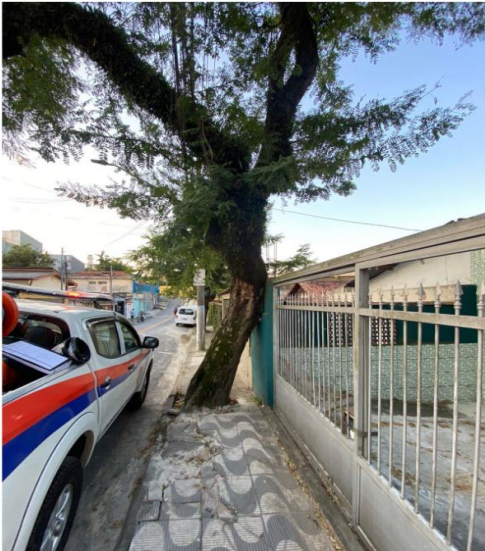
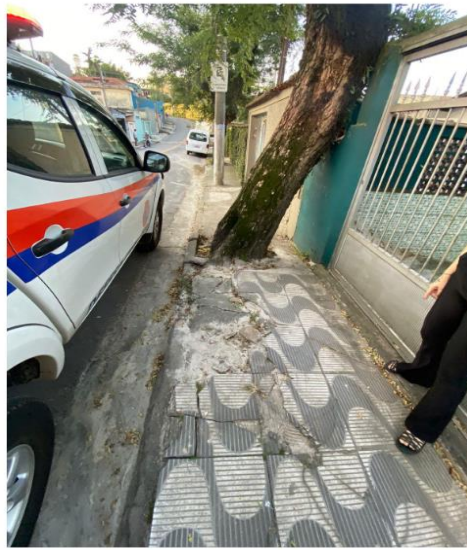
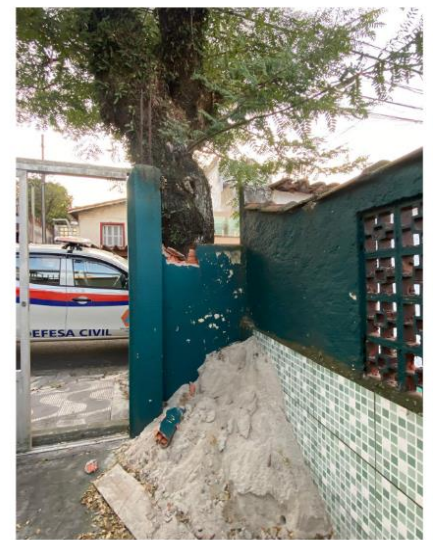
Relatório Fotográfico

Em vistoria ao local informamos tratar-se de 01 árvore da espécie tipuana (**Tipuana Tipu**), medindo 8,00m de alt. X CAP 0,75m, estado fitossanitário comprometido, com raízes danificando o passeio público em grandes proporções, a base do tronco contaminada pela ação de agentes entomológicos, galhos na rede primária, com alto grau de inclinação sobre o imóvel, danificando o muro e com risco iminente de queda. Portanto sugerimos a remoção do espécime tendo em vista que o passeio público não tem largura técnica para replantio.

Estado Fitossanitário:- (comprometido)

(x) Grau Grave EM (X) Risco de queda

Rede elétrica:- (x) Sim () Não Largura passeio ► (X) < 1,60 m. () > 1,60 m.

Autorizo : Remoção
