Documento:-MO.023299/2024-55 – Solicitante: “SU-302 – Depto. De Parques e Jardins ”

Local do evento:- Rua Martins Fontes, 195- 205 - Bairro Jordanopolis

### Laudo Técnico

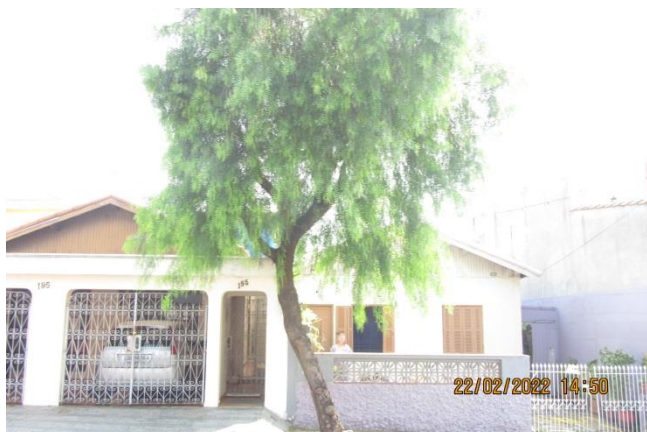
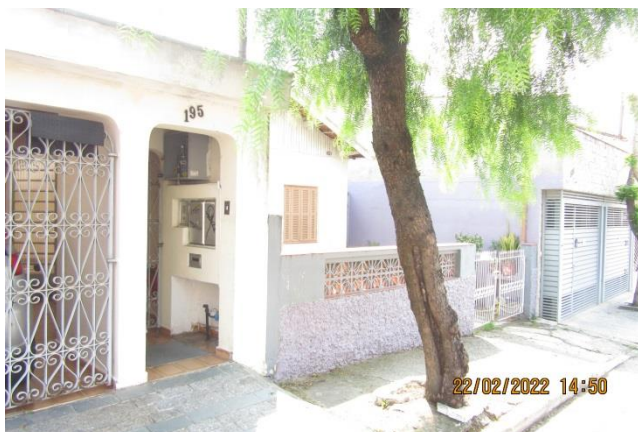
### Relatório Fotográfico

Em vistoria ao local informamos tratar-se de 01 árvore da espécie, aroeira salsa(*Schinus molle*), medindo 5,00 m, X CAP 0,50 m, estado fitossanitário comprometido, porém com raízes danificando o passeio público e muro do imóvel e alto grau de inclinação. Esclarecemos que a poda das raízes oferecerá risco de queda. Portanto somos favoráveis a substituição do espécime.

Estado Fitossanitário:- (comprometido)

( x ) Grau Grave EM ( x ) Risco de queda

Autorizado: substituição
