## MUNICÍPIO DE SÃO BERNARDO DO CAMPO

Departamento de Parques e Jardins – SU-3

Vistoria técnica 22/05/2025

Documento: MO 023476/2025-88

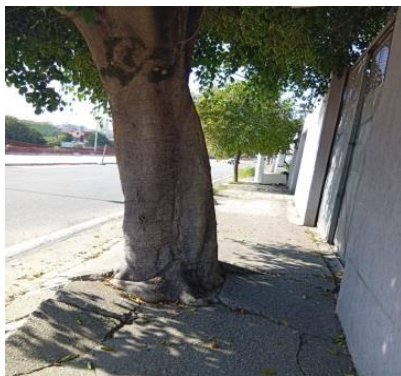
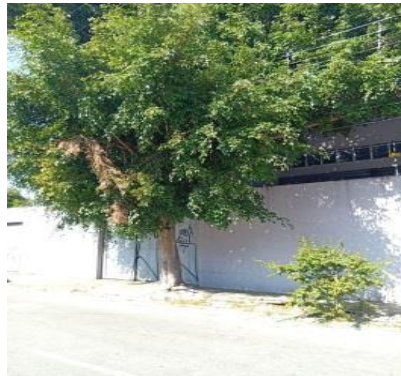
### RELATÓRIO FOTOGRÁFICO

Em vistoria ao local informamos tratar-se de 01 árvore da espécie Ficus (Benjamina) medindo 13m X DAP 060 m, estado fitossanitário comprometido, com lesões no tronco, raízes expostas danificando o passeio público. Portanto somos favoráveis a substituição da espécie

( ) Grau Grave EM ( x ) Danificando passeio ( ) Risco de queda

Rede elétrica : ( x ) Sim ( ) Não - Passeio ► ( ) < que 1,60 m ( x ) > que 1,60 m

Autorizado: Substituição
