PREFEITURA DO MUNICÍPIO DE SÃO BERNARDO DO CAMPO
SECRETARIA DE SERVIÇO URBANOS
DEPARTAMENTO DE PARQUES E JARDINS – SU.302

Nº. Documento: MO. 023637/2023-77 - Secretaria De Esportes e Lazer

Local do evento: Rua Pastor Tito Rodrigues Linhares,07- Centro Esportivo Terra Nova - B. Botujuru

Laudo Técnico:

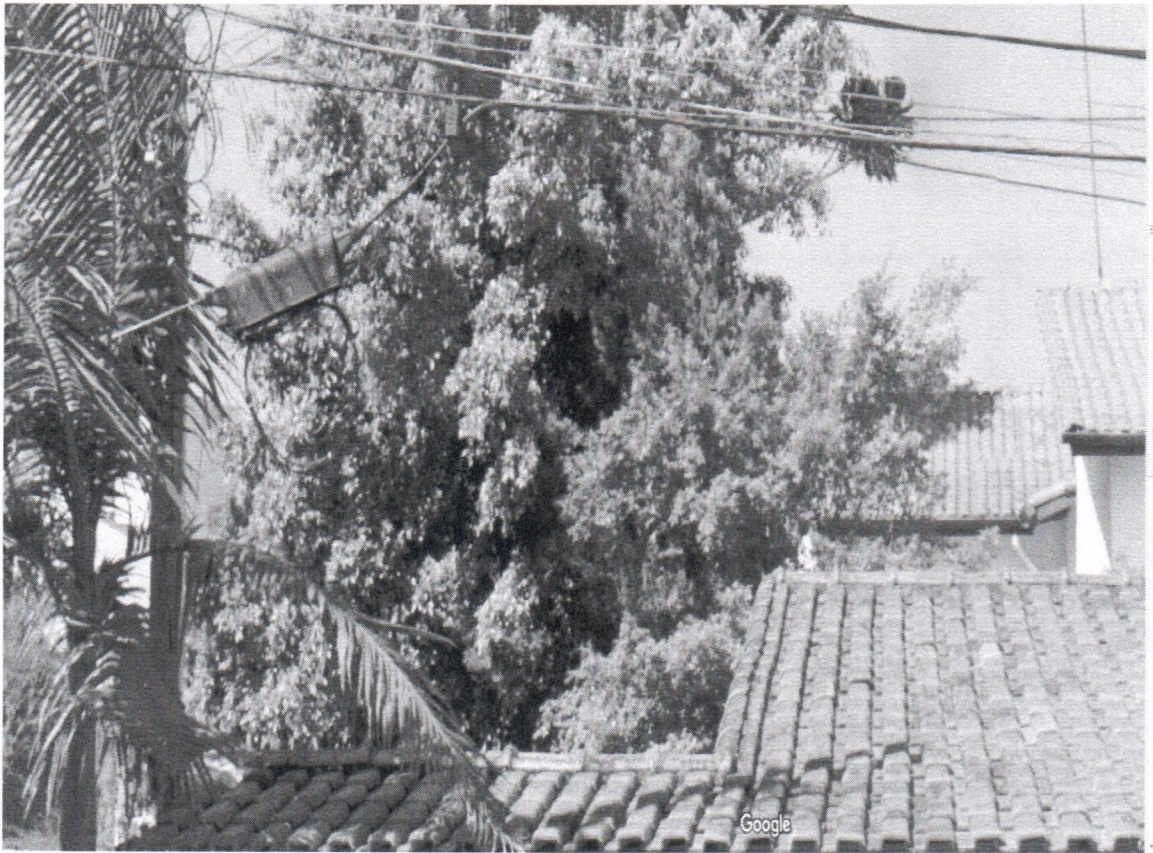
Rua Pastor Tito Rodrigues Linhares, 7 - Bairro Botujuru

Em vistoria ao local informamos tratar-se de 01 árvore da espécie Ficus (Ficus benjamina), medindo 7,00 metros de altura DAP 0,30 metros, estado fitossanitário regular, porém nasceu entre o muro de divisa do ginásio e o imóvel vizinho que já está com rachaduras. Portanto somos favoráveis a remoção não a espaço técnico para replantio.

Autorizando a remoção
