MUNICÍPIO DE SÃO BERNARDO DO CAMPO

Departamento de Parques e Jardins – SU-3

Vistoria técnica 07/05/2025

Local do evento: Rua Bom Jardim 51 – Bairro Baeta Neves

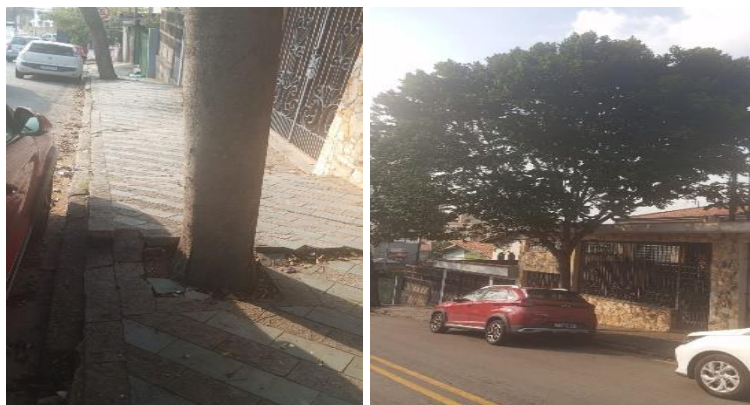
RELATÓRIO FOTOGRÁFICO

Em vistoria ao local informamos tratar-se de 01 Resedá (*Lagerstroemia indica*) medindo 6,0m X DAP 0,20cm, estado fitossanitário comprometido, com raízes danificando o passeio. Portanto somos favoráveis a Substituição dos espécimes.

() Grau Grave (x) Danificando passeio () Risco de queda () podre e oca

Autorizado: Substituição
