## MUNICÍPIO DE SÃO BERNARDO DO CAMPO

Departamento de Parques e Jardins – SU-3

Vistoria técnica 07/05/2025

**Documento:** MO.023748/2025-33

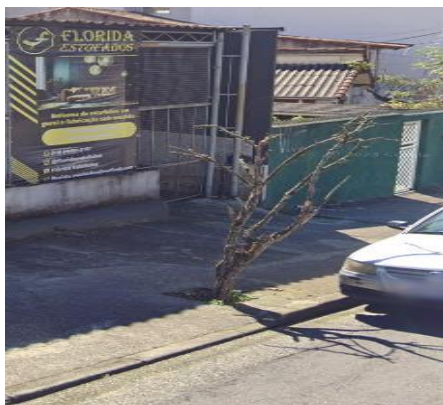
### **RELATÓRIO FOTOGRÁFICO**

Em vistoria ao local informamos tratar-se de 01 Resedá (*Lagerstroemia indica*) medindo 2,0m X DAP 0,10cm, estado fitossanitário comprometido, com raízes danificando o passeio. Portanto somos favoráveis a substituição dos espécimes.

( ) Grau Grave (x) Danificando passeio ( ) Risco de queda (x) podre e oca

**Autorizado: Substituição**
