MUNICÍPIO DE SÃO BERNARDO DO CAMPO

Departamento de Parques e Jardins – SU-3

Vistoria técnica 05/05/2025

Documento: MO. 023779/2025-88

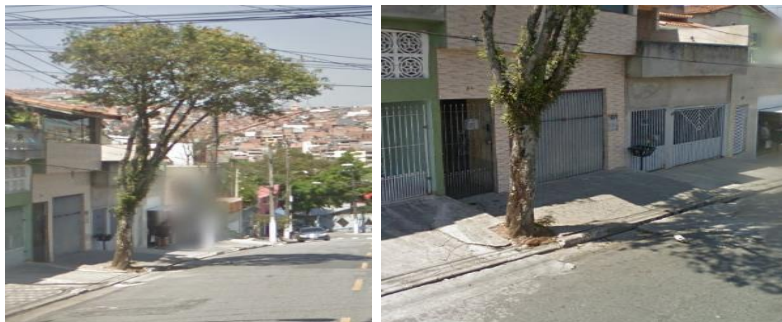
RELATÓRIO FOTOGRÁFICO

Em vistoria ao local informamos tratar-se de 01 árvore da espécie Alfeneiro (*Ligustrum vulgare*) medindo 10,0m X DAP 0,50cm. estado fitossanitário comprometido, com raízes danificando o passeio. Portanto somos favoráveis a substituição dos espécimes.

() Grau Grave (x) Danificando passeio () Risco de queda (x) podre e oca

Autorizado: substituição
