## MUNICÍPIO DE SÃO BERNARDO DO CAMPO

Departamento de Parques e Jardins – SU-3

Vistoria técnica 07/05/2025

**Documento:** MO.023955/2025-44

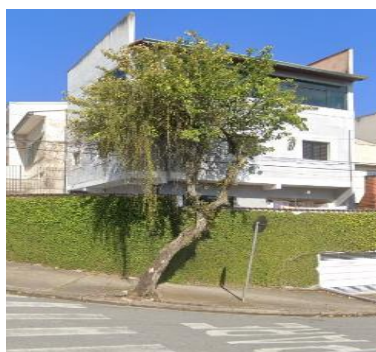
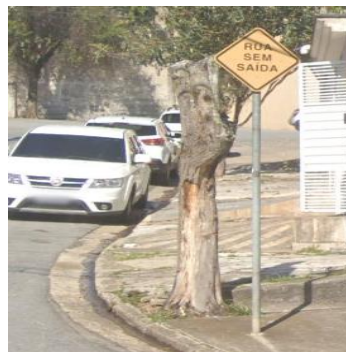
### **RELATÓRIO FOTOGRÁFICO**

Em vistoria ao local informamos tratar-se de 02 árvores, sendo 01 da espécie Alfeneiro (*Ligustrum vulgare*) medindo 7,0m X DAP 0,50cm, e 01 Espécie não identificado (tronco) estado fitossanitário comprometido, com raízes danificando o passeio. Portanto somos favoráveis a substituição dos espécimes.

( ) Grau Grave (x) Danificando passeio ( ) Risco de queda (x) podre e oca

Rede elétrica: (x) Sim ( ) Não - Passeio ► (x) < que 1,60 m ( ) > que 1,60 m

**Autorizado: Substituição**
