## MUNICÍPIO DE SÃO BERNARDO DO CAMPO

Departamento de Parques e Jardins – SU-3

Vistoria técnica 05/05/2025

**Documento: MO. 024234/2025-66**

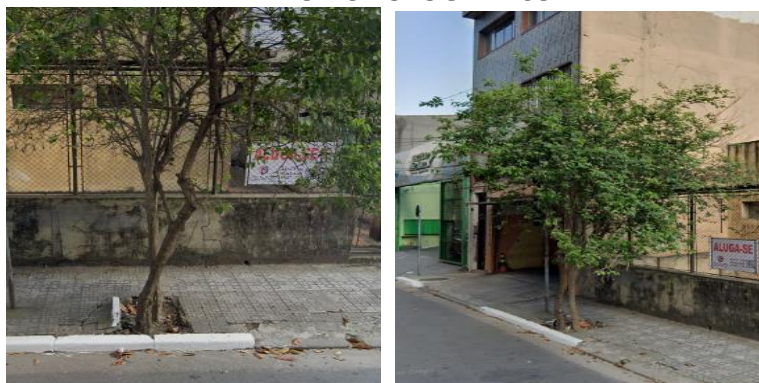
### **RELATÓRIO FOTOGRÁFICO**

Em vistoria ao local informamos tratar-se de 01 Amoreira (*Morus nigra*) medindo 5,0m X DAP 0,10cm, estado fitossanitário comprometido, com raízes danificando o passeio. Portanto somos favoráveis a substituição dos espécimes.

( ) Grau Grave (x) Danificando passeio ( ) Risco de queda (x) podre e oca

Rede elétrica: (x) Sim ( ) Não - Passeio ► (x) < que 1,60 m ( ) > que 1,60 m

**Autorizado: substituição**
