PREFEITURA DO MUNICÍPIO DE SÃO BERNARDO DO CAMPO  
SECRETARIA DE SERVIÇO URBANOS  
DEPARTAMENTO DE PARQUES E JARDINS – SU.302

Nº. Documento: MO.024314/2024-77

Local do evento: Rua Jacareí, 250 - Bairro Baeta Neves

**Lauda Técnico:**

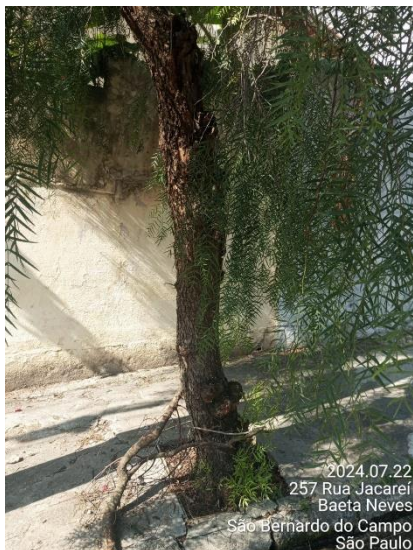
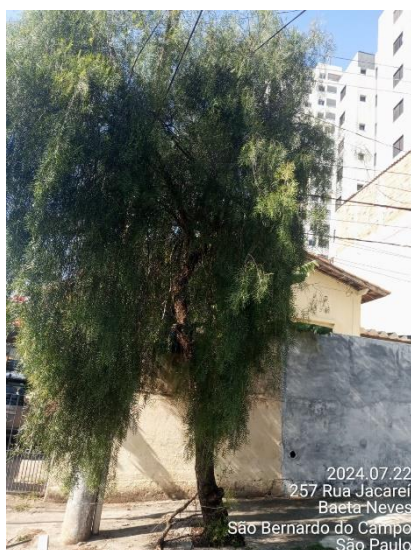
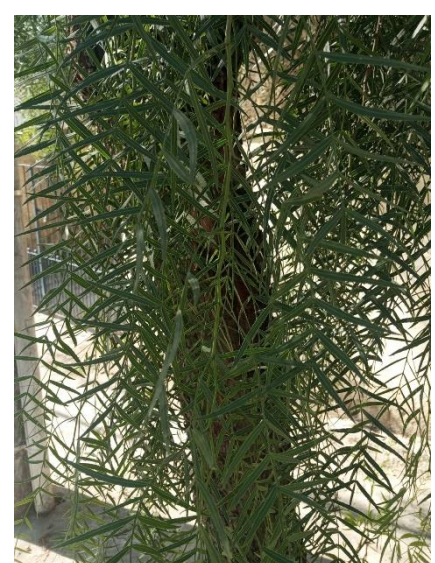
Relatório Fotográfico

Em vistoria ao local informamos tratar-se de 01 árvore da espécie Aroeira-Salsa (Schinus Molle), medindo 5,00 metros de altura DAP 0,30 metros, estado fitossanitário regular, porém com raízes danificando o passeio. Portanto somos favoráveis a substituição.

Autorizamos a Substituição
