**MUNICÍPIO DE SÃO BERNARDO DO CAMPO**  
Secretaria de Serviços Urbanos  
Departamento de Parques e Jardins – SU-3

Vistoria técnica 27/05/2025

**Documento: MO.024553/2025-00**

**Local do evento: Rua Luzitânia 146– Bairro Vila Lusitânia**

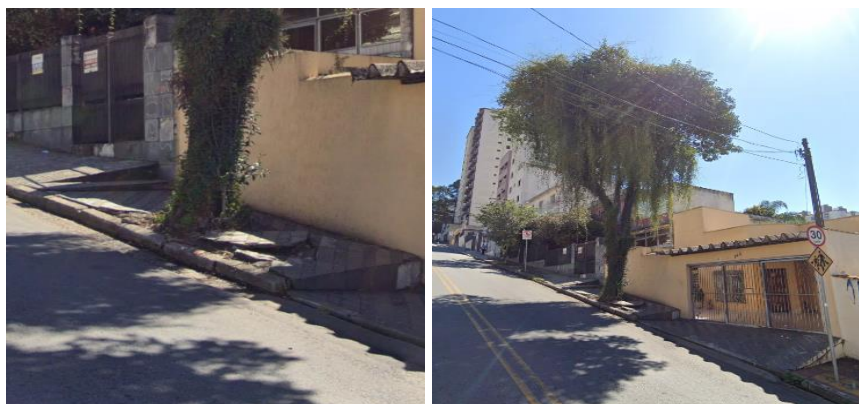
**RELATÓRIO FOTOGRÁFICO**

Em vistoria ao local informamos tratar-se de 01 espécie Alfeneiro (*Ligustrum vulgare*) medindo 7,0m X DAP 0,50m estado fitossanitário comprometido, com raízes danificando o passeio pois os munícipes estar caindo no local por motivo da raiz estar exposto o passeio. Portanto somos favoráveis a Substituição dos espécimes.

( ) Grau Grave (x) Danificando passeio ( ) Risco de queda ( ) podre e oca

**Autorizado: Substituição**
