MUNICÍPIO DE SÃO BERNARDO DO CAMPO

Departamento de Parques e Jardins – SU-3

Vistoria técnica 09/05/2025

Documento: MO.024941/2025-22

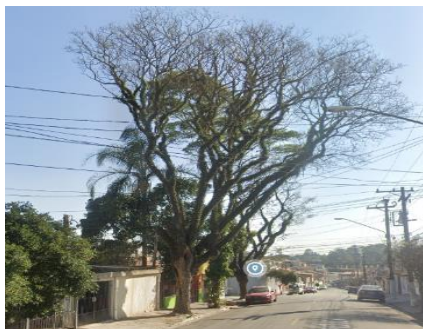
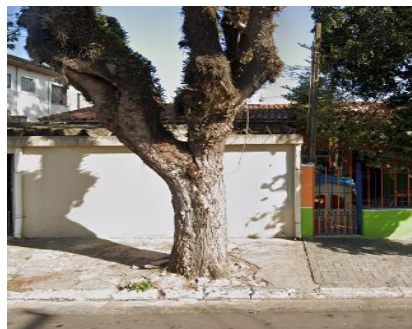
RELATÓRIO FOTOGRÁFICO

Em vistoria ao local informamos tratar-se de 01 árvore da espécie Tipuana (*Tipuana Tipu*) medindo 15,0m X DAP 0,095m estado fitossanitário comprometido, com lesões no tronco, raízes expostas danificando o passeio público, ocasionando risco de queda. Portanto somos favoráveis à substituição do espécime.

(x) Grau Grave (x) Danificando passeio (x) Risco de queda (x) podre e oca

Autorizado: Substituição
