MUNICÍPIO DE SÃO BERNARDO DO CAMPO

Departamento de Parques e Jardins – SU-3

Vistoria técnica 23/05/2025

Local do evento: Rua Mauricio Jacquy, Altura do n 58 – Bairro: Rudge Ramos

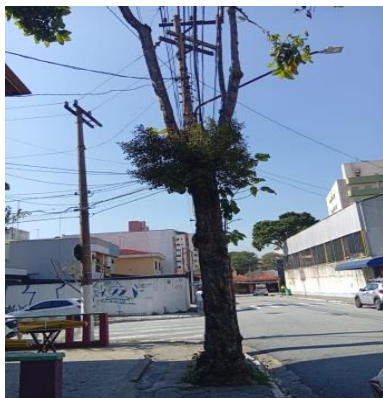
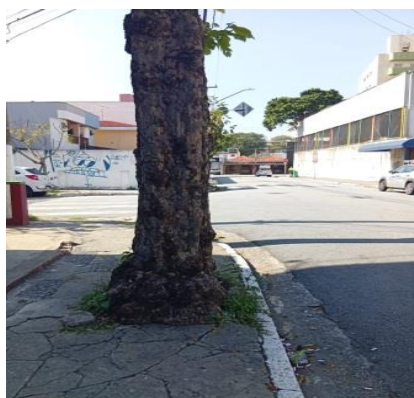
RELATÓRIO FOTOGRÁFICA

Em vistoria ao local informamos tratar-se de 01 árvore da espécie Pau Formiga (Triplares Americana) medindo 10,0m X DAP 0,60 m estado fitossanitário comprometido, com lesões no tronco, raízes expostas danificando o passeio público . Portanto somos favoráveis a substituição da espécie.

() Grau Grave EM (x) Danificando passeio () Risco de queda

Rede elétrica : (x) Sim () Não - Passeio ► () < que 1,60 m (x) > que 1,60 m

Autorizado: Substituição
