MUNICÍPIO DE SÃO BERNARDO DO CAMPO

Departamento de Parques e Jardins – SU-3

Vistoria técnica 22/05/2025

Laudo Técnico

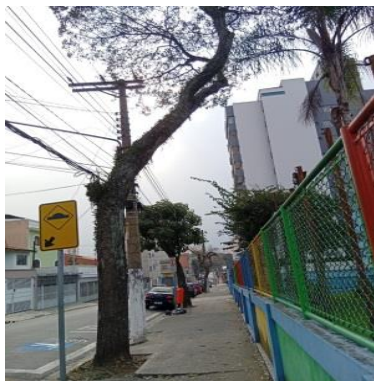
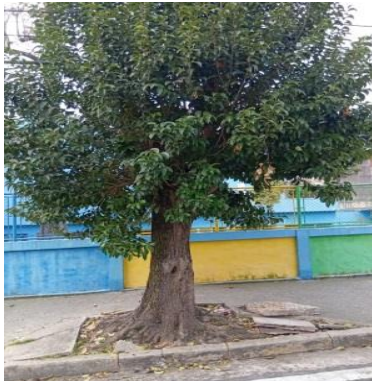
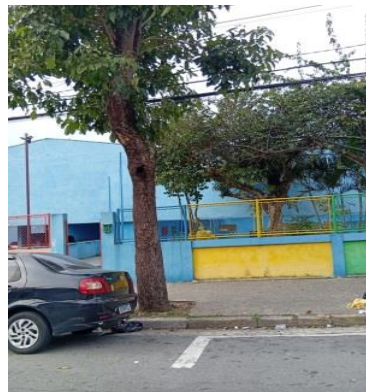
RELATÓRIO FOTOGRÁFICO

Em vistoria ao local informamos tratar-se de 03 árvores, sendo 01 da espécie Alfeneiro do Japão (*Legustrum Lucidum*) medindo 5 m X DAP 0,40 m, e 02 Ipê Roxo medindo 15 m x Dap 0,50, e o outro medindo 07m x 0,30 m estado fitossanitário comprometido, com lesões no tronco, raízes expostas danificando o passeio público. Portanto somos favoráveis a substituição da espécie

() Grau Grave EM (x) Danificando passeio () Risco de queda

Autorizado: Substituição
