## MUNICÍPIO DE SÃO BERNARDO DO CAMPO

Departamento de Parques e Jardins – SU-3

Vistoria técnica 21/05/2025

**Local do evento: Rua Noruega 263 – Bairro Independência**

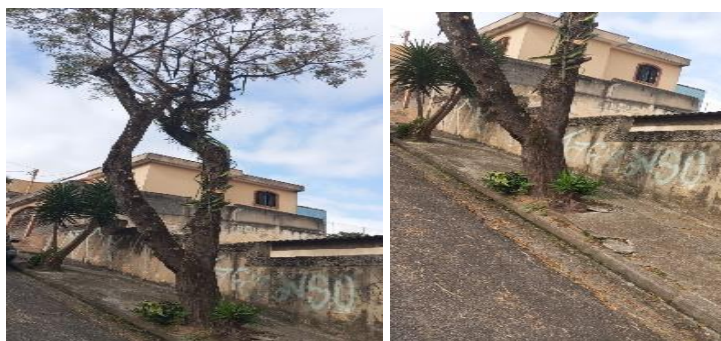
### **RELATÓRIO FOTOGRÁFICO**

Em vistoria ao local informamos tratar-se de 01 árvores da espécie Ipê Roxa (*Handroanthus impetiginosus*) medindo 07,0m X DAP 0,50cm, estado fitossanitário comprometido, com raízes danificando o passeio. Portanto somos favoráveis a Substituição dos espécimes.

( ) Grau Grave (X) Danificando passeio ( ) Risco de queda (X) podre e oca

**Autorizado: Substituição**
