Vistoria técnica 16/08/2024

Documento: MO.026013/2024-55 Interessado: "SE-23 DIVISÃO DE MANUTENÇÃO E SUPORTE ESCOLAR"

Local do evento: Rua São João, 133 - EMEB Mário Martins de Almeida - Bairro: Centro

**Lauda Técnico:**

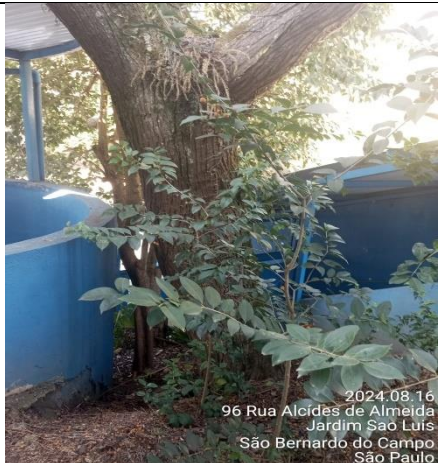
<p>2024.08.16 96 Rua Alcides de Almeida Jardim Sao Luis São Bernardo do Campo São Paulo</p>

Em vistoria ao local informamos tratar-se de 02 árvores da espécie Santa Barbara (Melia azedarach), medindo 10,0 m, X DAP 0,70 m, estado fitossanitário regular, porém encontra-se com as raízes danificando passeio público em grandes proporções, prejudicando acesso e com alto grau de inclinação. Portanto somos favoráveis á remoção dos espécimes.

Autorizado: remoção
