MUNICÍPIO DE SÃO BERNARDO DO CAMPO

Departamento de Parques e Jardins – SU-3

Documento: MO 026764/2025-33

Laudo Técnico

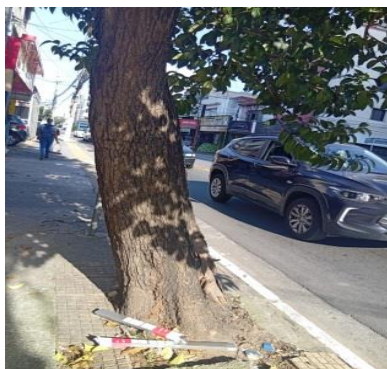
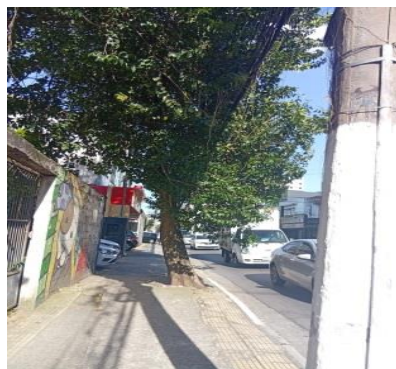
RELATÓRIO FOTOGRÁFICO

Em vistoria ao local informamos tratar-se de 01 da espécie Alfeneiro do Japão (*Ligustrum Lucidum*) medindo 9,0m X DAP 0,45cm. estado fitossanitário comprometido, com raízes danificando o passeio.

() Grau Grave (x) Danificando passeio () Risco de queda (x) podre e oca

Rede elétrica: (x) Sim () Não - Passeio ► () < que 1,60 m (X) > que 1,60 m

Portanto somos favoráveis a substituição da espécie

Autorizado: substituição
