## MUNICÍPIO DE SÃO BERNARDO DO CAMPO

Departamento de Parques e Jardins – SU-3

Vistoria técnica 28/05/2025

**Local do evento:** Rua das Paineiras 01 (EMEB Jose Arnaud da Silva) – **Bairro** Jardim Pinheiros

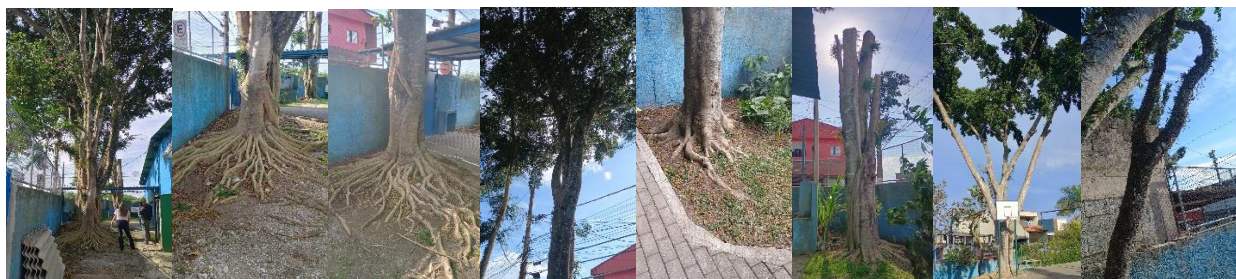
### **RELATÓRIO FOTOGRÁFICO**

Em vistoria ao local informamos tratar-se de 07 árvores sendo, **05** da espécie *Ficus* (*Ficus benjamina*) medindo 15,0m X DAP 0,90cm, **01** Pata de Vaca (*Bauhinia forficata*) medindo 10,0m X DAP 0,30m **01** Tronco (não identificado) medindo 02,0m X DAP 0,60m estado fitossanitário comprometido, com raízes danificando o passeio indo para tubulação de água pois estar com perigo de queda os galhos. Portanto somos favoráveis a substituição dos espécimes.

( ) Grau Grave (X) Danificando passeio ( ) Risco de queda ( ) podre e oca

Rede elétrica: (x) Sim ( ) Não - Passeio ► (x) < que 1,60 m ( ) > que 1,60 m

**Autorizado: Substituição**
