## MUNICÍPIO DE SÃO BERNARDO DO CAMPO

Departamento de Parques e Jardins – SU-3

Vistoria técnica 03/05/2025

Documento: MO 028538/2025-11

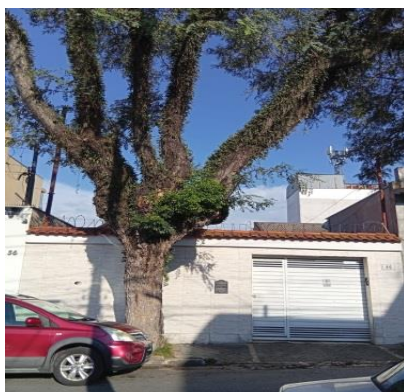
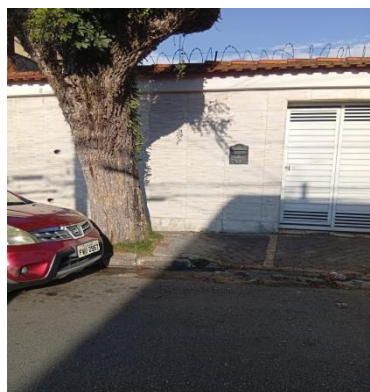
### RELATÓRIO FOTOGRÁFICO

Em vistoria ao local informamos tratar-se de 01 árvore da espécie Tipuana (Tipuana) medindo 15m X DAP 0,60 m, estado fitossanitário comprometido, com lesões no tronco, raízes expostas danificando o passeio público . Portanto somos favoráveis a substituição da espécie

( ) Grau Grave EM ( x ) Danificando passeio ( ) Risco de queda

Rede elétrica : ( x ) Sim ( ) Não - Passeio ► ( ) < que 1,60 m ( x ) > que 1,60 m

Autorizado: Substituição
