MUNICÍPIO DE SÃO BERNARDO DO CAMPO

Departamento de Parques e Jardins – SU-3

Vistoria técnica 02/06/2025

Local do evento: Avenida Imperatriz Leopoldina (EMEB Nádia Aparecida Issa Pina) Bairro: Centro

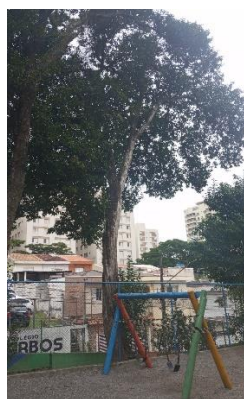
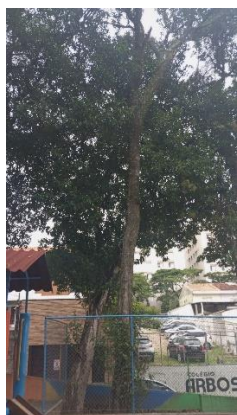
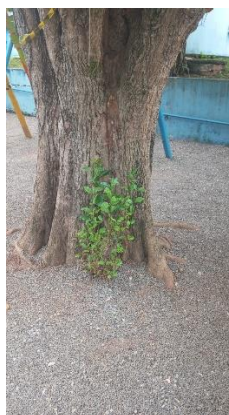
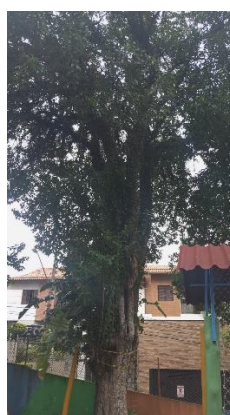
RELATÓRIO FOTOGRÁFICO

Em vistoria ao local informamos tratar-se de 05 árvores da espécie Alfeneiro (*Ligustrum vulgare*) medindo 15,0m X DAP 0,95cm estado fitossanitário comprometido, com raízes danificando o passeio pois os alunos não estão usando o parquinho por motivo dos galhos está caindo. Portanto somos favoráveis a Substituição dos espécimes.

(X) Grau Grave (x) Danificando passeio (x) Risco de queda (x) podre

Autorizado: Substituição
