## MUNICÍPIO DE SÃO BERNARDO DO CAMPO

Departamento de Parques e Jardins – SU-3

Documento: MO 029090/2025-88

Local do evento: Rua Júlio de Mesquita, 190 esq. com a Rua Braz.

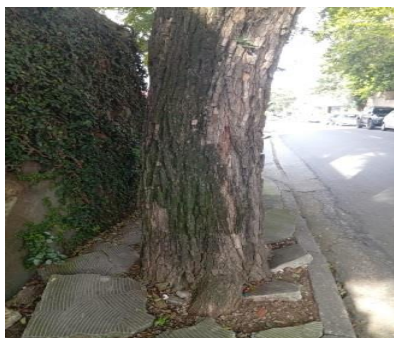
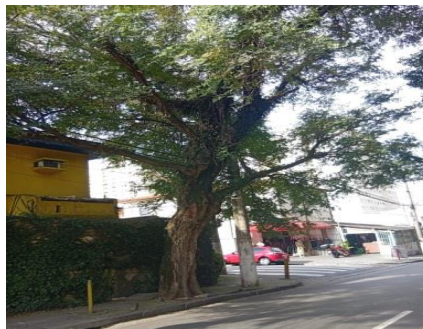
### RELATÓRIO FOTOGRÁFICO

Em vistoria ao local informamos tratar-se de 01 árvore da espécie Tipuana ( Tipuana) medindo 15 m X DAP 0,70 m, estado fitossanitário comprometido, com lesões no tronco, raízes expostas danificando o passeio público . Portanto somos favoráveis a remoção da espécie

( ) Grau Grave EM ( x ) Danificando passeio ( ) Risco de queda

Rede elétrica : ( x ) Sim ( ) Não - Passeio ► ( ) < que 1,60 m ( x ) > que 1,60 m

Interferência Mobiliário Urbano: ( x ) Sim ( ) Não

Autorizado: Remoção
